SÄRSKILD INSPEKTION - BÄRIGHET

UTREDNING AV SÄBYBRON. BRO ÖVER ÅKERS KANAL VID ÅKERSBERGA

UPPDRAGSNUMMER 2414057

2015-10-19

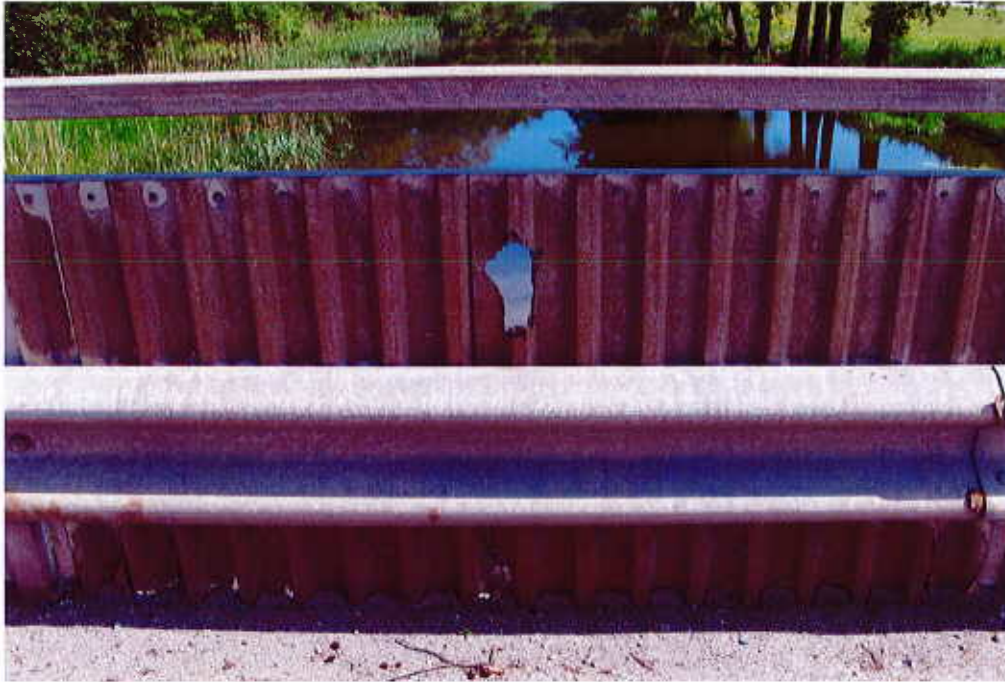
Ingen förändring.

Foto 1. Trasigt stänkskydd i östra räcket.

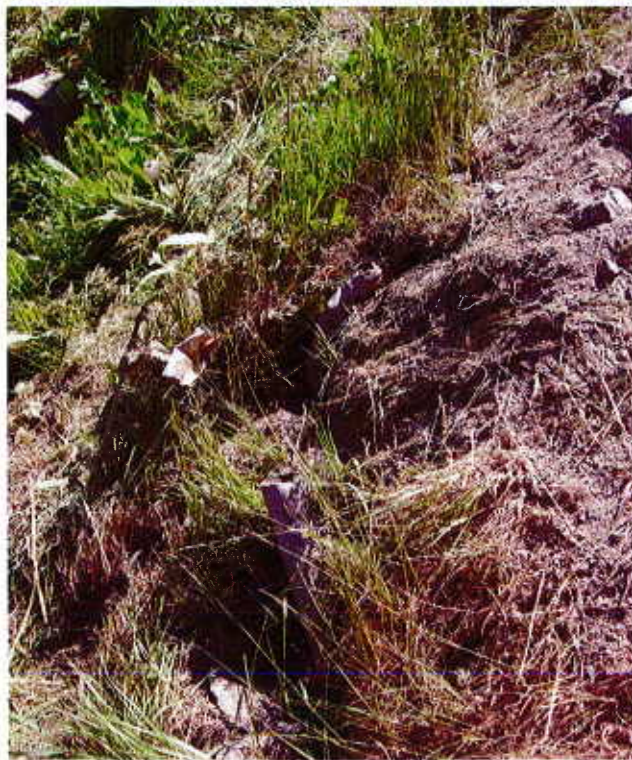
Ingen förändring.

Foto 2. Avkapade järnrör i markytan, sydöstra slänten.

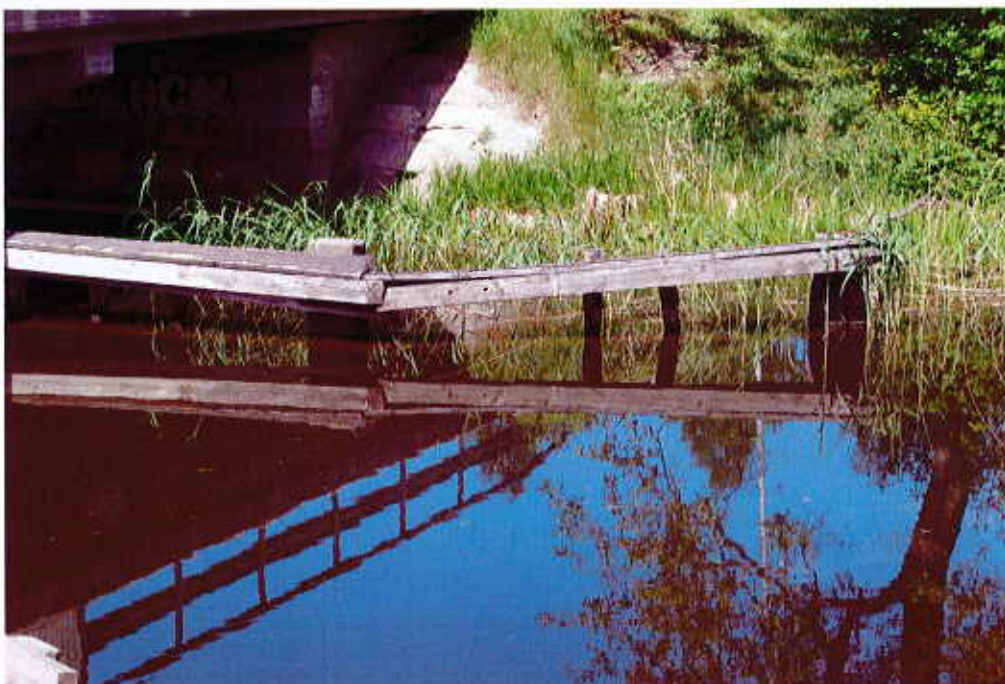
Ingen förändring

Foto 3. Trasigt ledverk, norr.

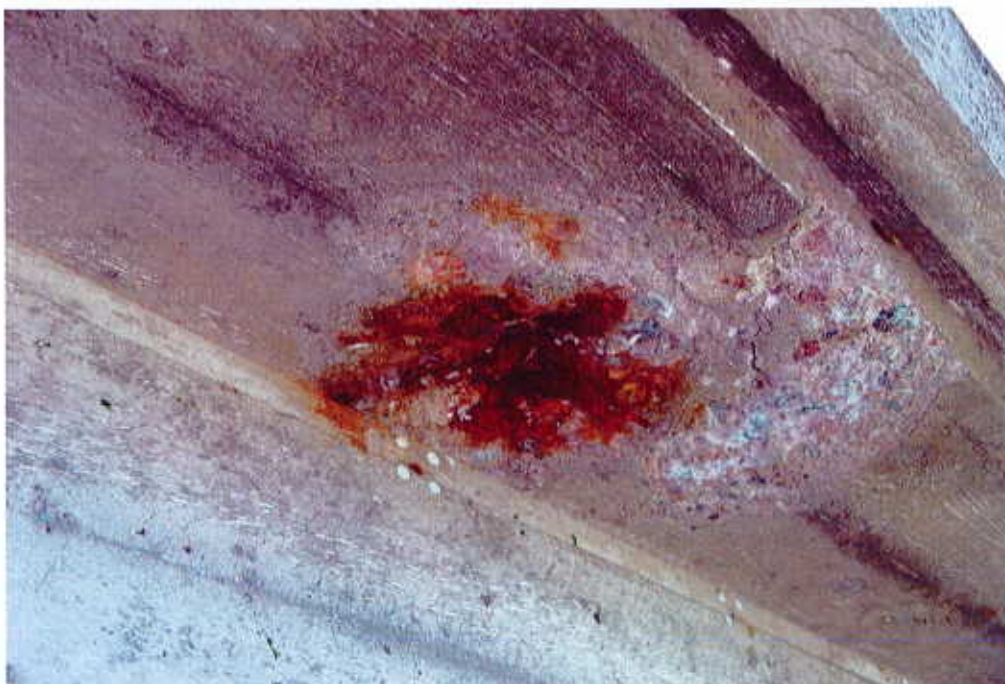
Bedöms ha ökat i omfattning.

Foto 4. Spjälkning i underyta kantbalk.

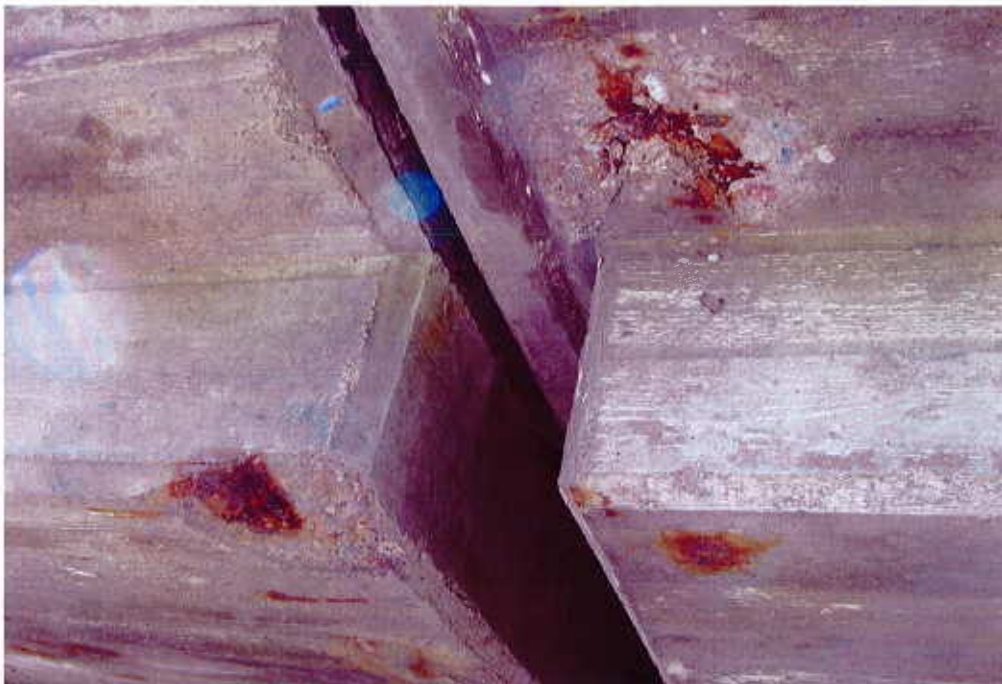
.Foto 5. Spjälkningar.

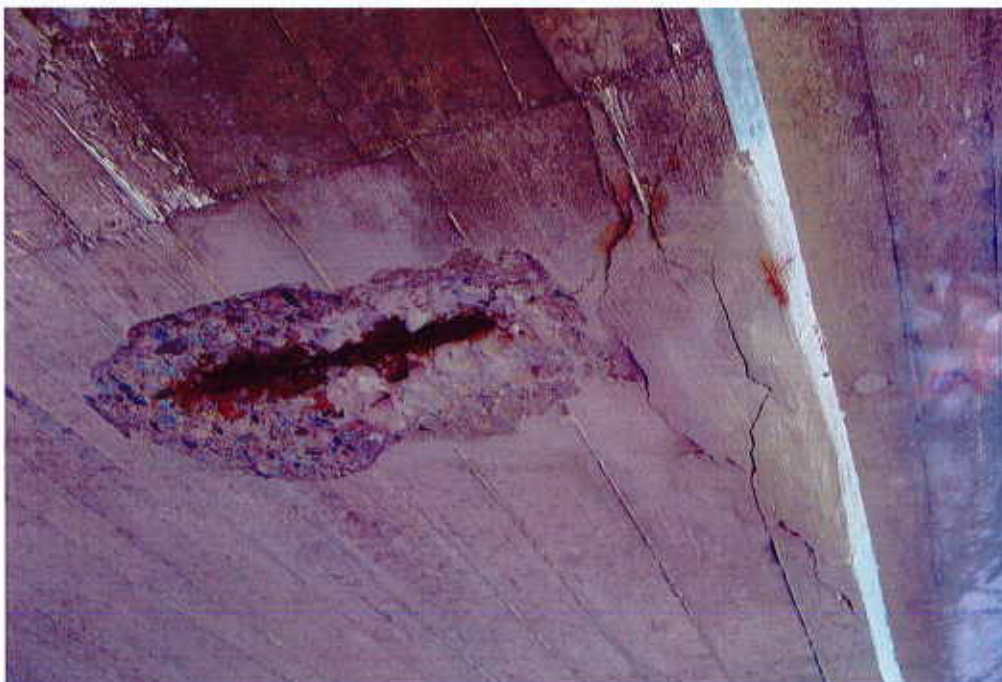
Foto 6. Korrosion på armering i plattans underyta.

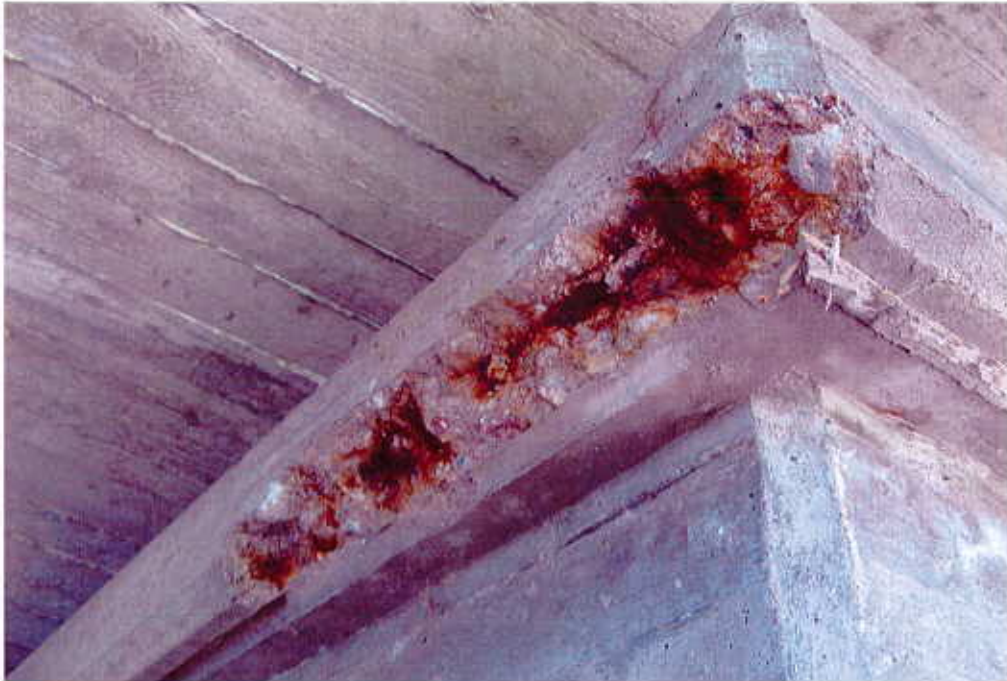
Ingen förändring.

Foto 7 Norra landfästet, spjälkningsskada.

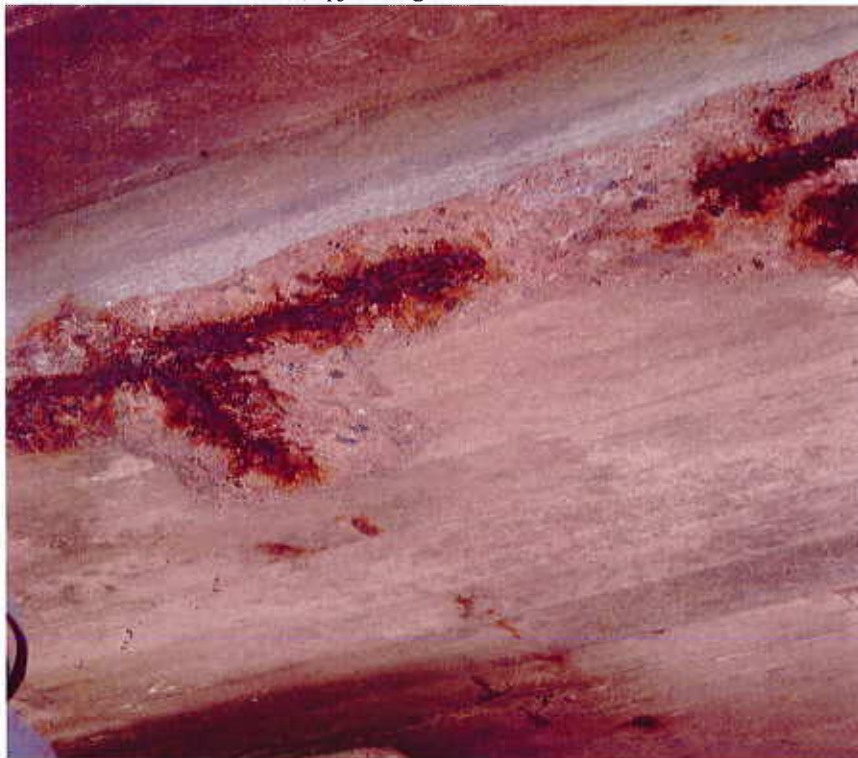
Bedöms ha ökat i omfattning.

Foto 8. Korrosion på armering i plattans underyta, spjälkning.

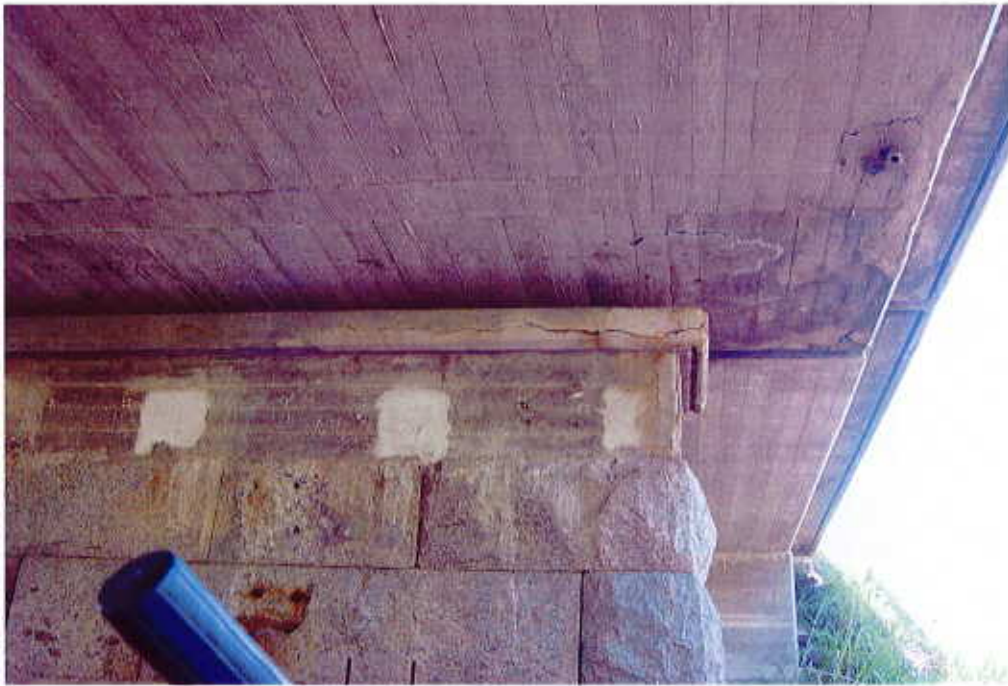
Foto 9. Spjälkningar.

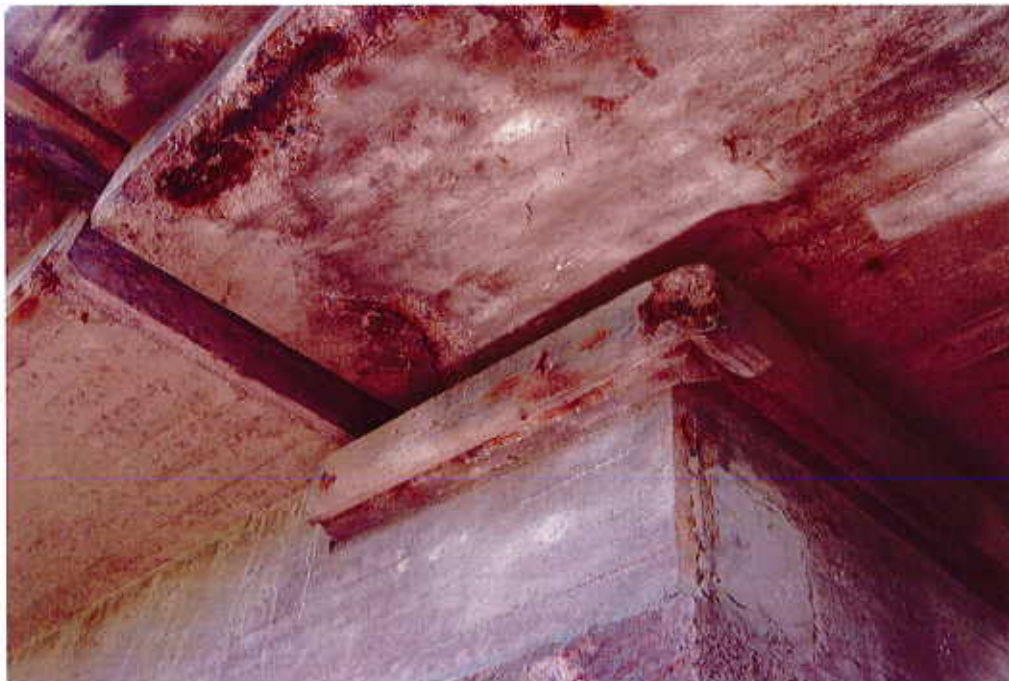
Ingen förändring.

Foto 10 Yta över södra landfästet med bomparti, korrosion på armering med spjälkning som följd

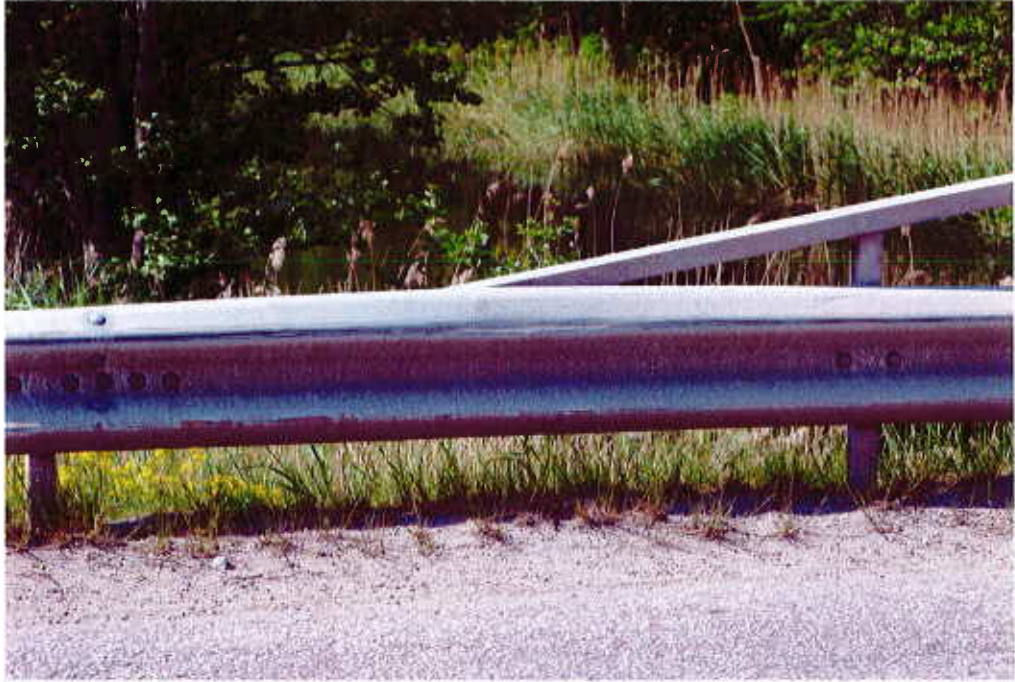
Ingen förändring.

Foto 13. Deformerat räcke, sydväst om bron.
