Berga 15:1, Åkersberga

Förenklad riskbedömning

VÄSTERÅS 2014-11-06
STRUCTOR MILJÖTEKNIK AB

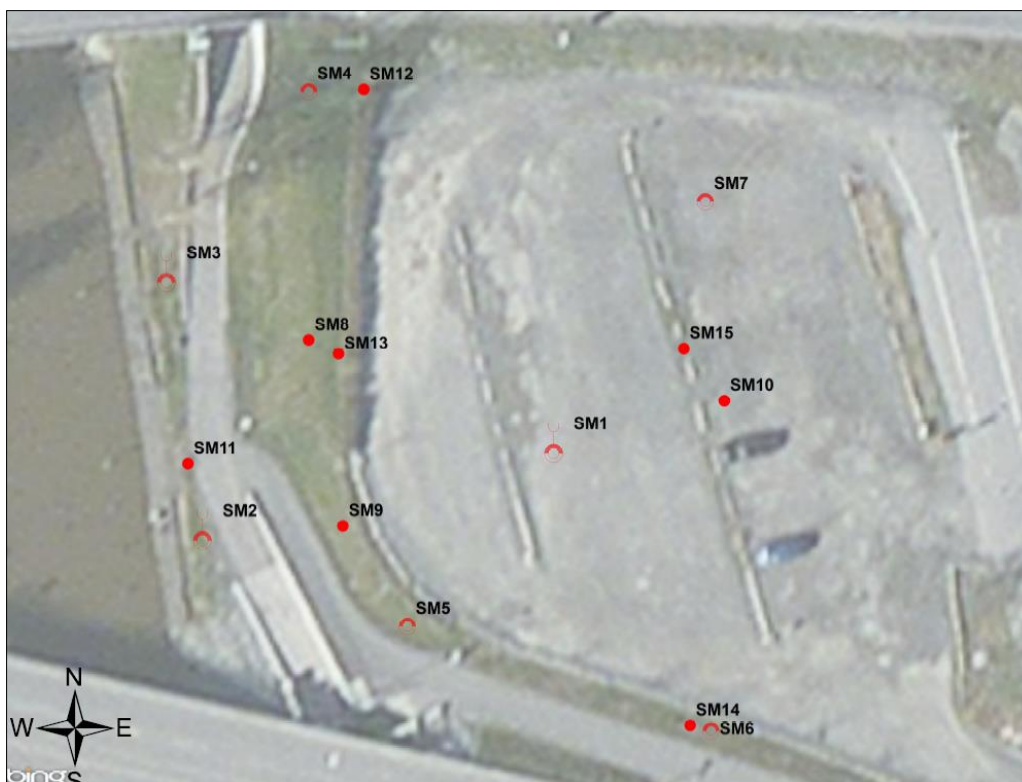
Figur 3.2. Provpunkternas placering inom Berga 15:1.

Vid jordprovtagningen noterades en lukt av dy i flera av provpunkterna. I vissa punkter var det svårt att skilja dylukten från oljelukt. En tydlig lukt av oljekolväten påträffades dock i provpunkt SM4. Där bekräftade även laboratorieanalyserna misstanken om oljeförorening då förhöjda halter, överskridande KM, uppmättes av PAH-H, alifater C16-C35 och aromater C10-C16. Föroreningen påträffades på ca en meters djup under markytan. I den ytliga fyllningen uppmättes halter av PAH-H i nivå med riktvärdet för KM i provpunkt SM7. I SM6 uppmättes halter av kobolt strax överskridande riktvärdet för KM, provtagningsdjupet var 1-1,5 meter under markytan. I övriga punkter underskred samtliga halter riktvärdena för KM.

Vid en eventuell exploatering bör läget för cisternen utredas och kompletterande provtagning utföras för att kontrollera eventuell spridning via ledningsschakt. Det kan även vara aktuellt med en viss förtätning av provtagning på övriga delar av fastigheten.

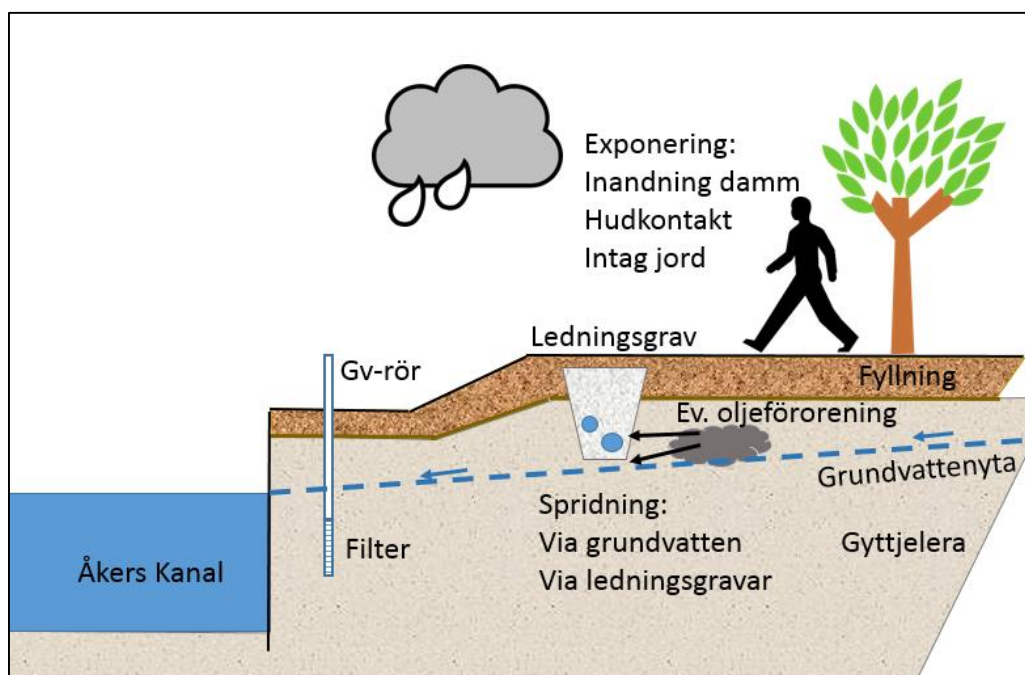
Figur 5.1. Konceptuell modell.

Marken inom området utgörs huvudsakligen av lera och spridningen av föroreningar bedöms därför vara begränsad. Ledningsgravar eller andra jordlayerskikt med mer genomsläppliga egenskaper kan ha en avgörande roll för spridningen. Fastighetens närhet till Åkers kanal har troligtvis också betydelse för spridningen då det ytliga grundvattnet bedöms ha direktkontakt med ån.

Den främsta exponeringsrisken inom området bedöms i dagsläget vara genom inandning av damm, hudkontakt eller via intag av förorenad jord. Om fastigheten bebyggs kan exponering även ske genom inandning av ånga som tränger in i byggnaden.
