Rapport avseende kompletterande miljöteknisk undersökning

Berga 11:18 m.fl., Kanalterrassen, Åkersberga

Beställare: Berga 11:20 AB Kanalterrassen

Datum: 2018-10-05

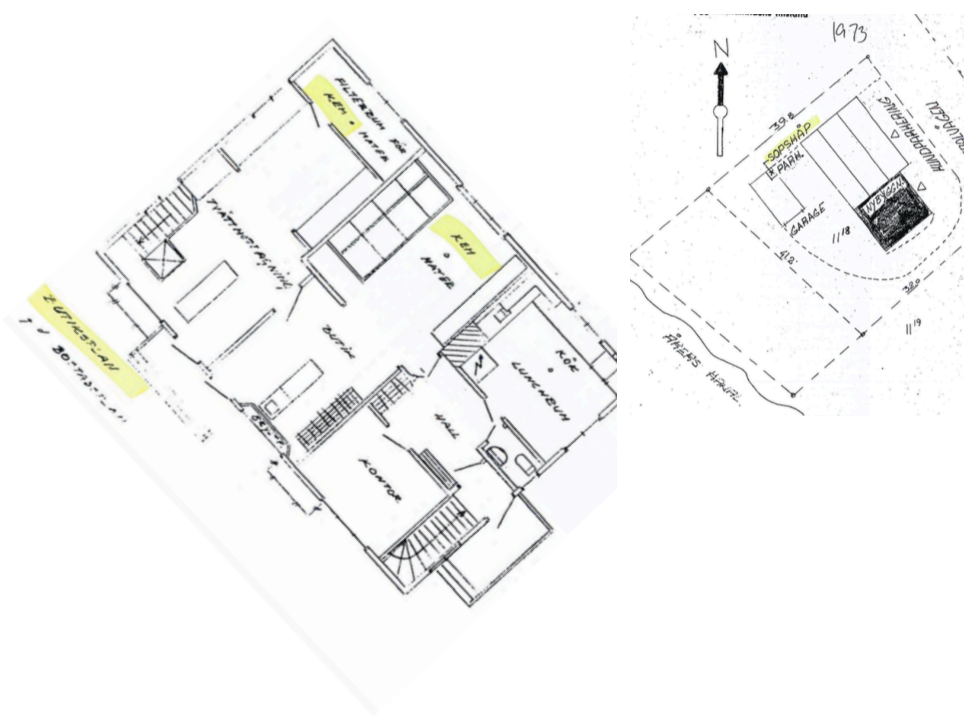
Figur 8. Bild t.v. visar urklipp från bygglovshandling från 1965 av den planerade dispositionen av gatuplanet i huvudbyggnaden inom Berga 11:18.

Bild t.h. visar urklipp från bygglovshandling från 1973 av planerade tillbyggnaden (markerad i svart) söder om huvudbyggnaden inom Berga 11:18.

Kemomaten utgjordes av fyra kemtvättmaskiner som stod på ett betongfundament som finns kvar i byggnaden idag. Tillståndet för kemtvättverksamheten förlängdes i två år från 1968. Kemomaten eller kembaren framgår även på ritningar daterade 1969 och 1971. 1973 beviljades lov för en tillbyggnad åt söder, se figur 8, men den verkar inte ha genomförts förrän 1978 eller 1979. Tillbyggnaden grundlades på pålar.

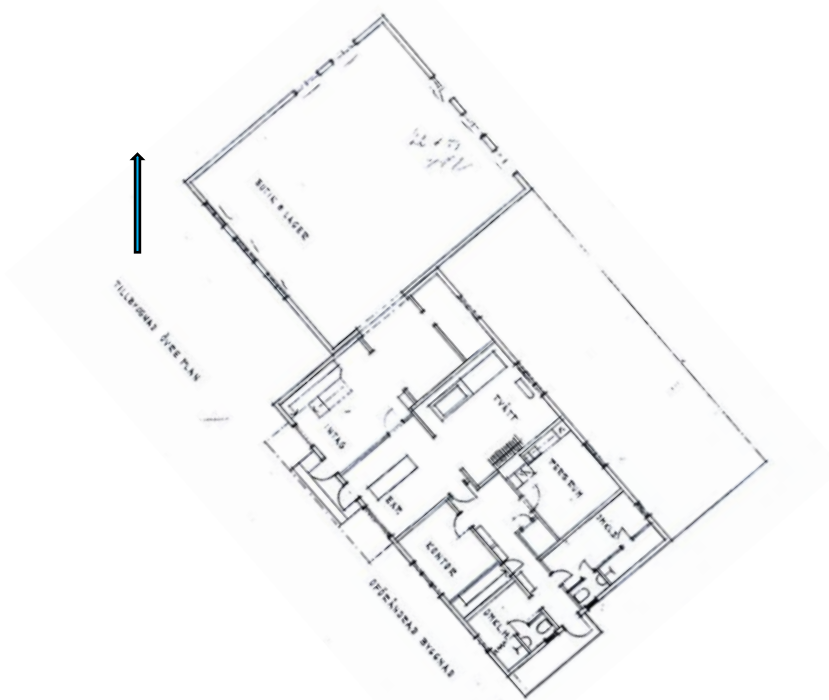
I bygglovshandling från 1977, se figur 9, är endast angivet tvätt i den lokal på gatuplanet där det tidigare har stått kemomat eller kembaren. Texterna i

bygglovshandlingarna från slutet av 1970-talet nämner ingenting kring tillstånd för kemtvätt.

Figur 9. Urklipp från bygglovshandling från 1977 av den planerade dispositionen av gatuplanet i huvudbyggnaden inom Berga 11:18. Svart pil markerar ungefärlig riktning för norr.

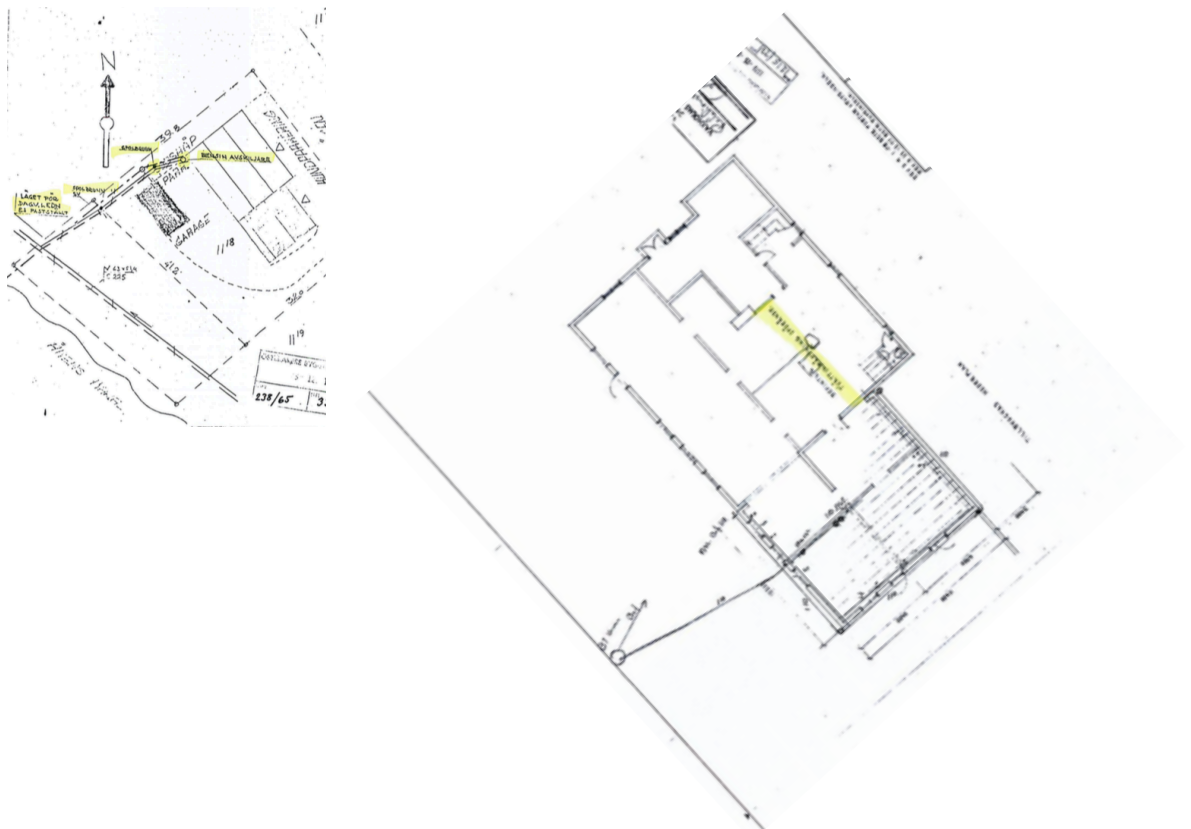
På ritningar från bygglovshandlingar från 1973 och 1977, se figur 10, framgår dragningen av VA-ledningar inom fastigheten i samband med anslutning av fastigheten till det kommunala VA-nätet. Det finns inga uppgifter om ledningar inom fastigheten innan 1973 och det är oklart vart och om ledningar har gått

innan dess. Grundat närheten till Åkers kanal är det inte osannolikt att spillvatten har avletts direkt via ett dike eller en ledning.

På ritningen från 1973 (t.v.) finns även en markering om en ”bensinavskiljare” (sannolikt menas oljeavskiljare). Det är oklart om den anlades och vad den i sådana fall har nyttjats till. I en ritning från 1978 finns den inte med. Enligt uppgifter från nuvarande verksamhetsutövare ska det under en kortare period innan övertagandet av fastigheten ha bedrivits en bilvårdsanläggning på källarplanet. Dessa uppgifter framgår även av information från Länsstyrelsens MIFO-akt för fastigheten. Vid platsbesöket noterades en brunn i läge för oljeavskiljaren men den gick att komma åt då den delvis låg under en vägg. Byggnaden har tidigare värmts upp med en oljepanna som står på källarplanet men avskiljaren bedöms inte vara kopplad till detta.

Vid platsbesöket öppnades den inspektionsbrunn på gårdsplanen framför den södra tillbyggnaden som framgår av figur 10 (t.h.). Ledning var i betong (Ø 110 mm) och fortsatte åt sydväst för att ansluta till den kommunala VA-ledningen som löper längs med Åkers kanal, se figur 10 (t.v.). Det är oklart varifrån ledningen avleder vatten men enligt uppgifter från nuvarande verksamhetsutövare ska den ha anlagts för att avleda vatten från en planerad takterrass. Vid inspektionstillfället var det ingen nederbörd och det stod cirka 1 – 2 cm vatten i ledningen med ett lågt flöde.

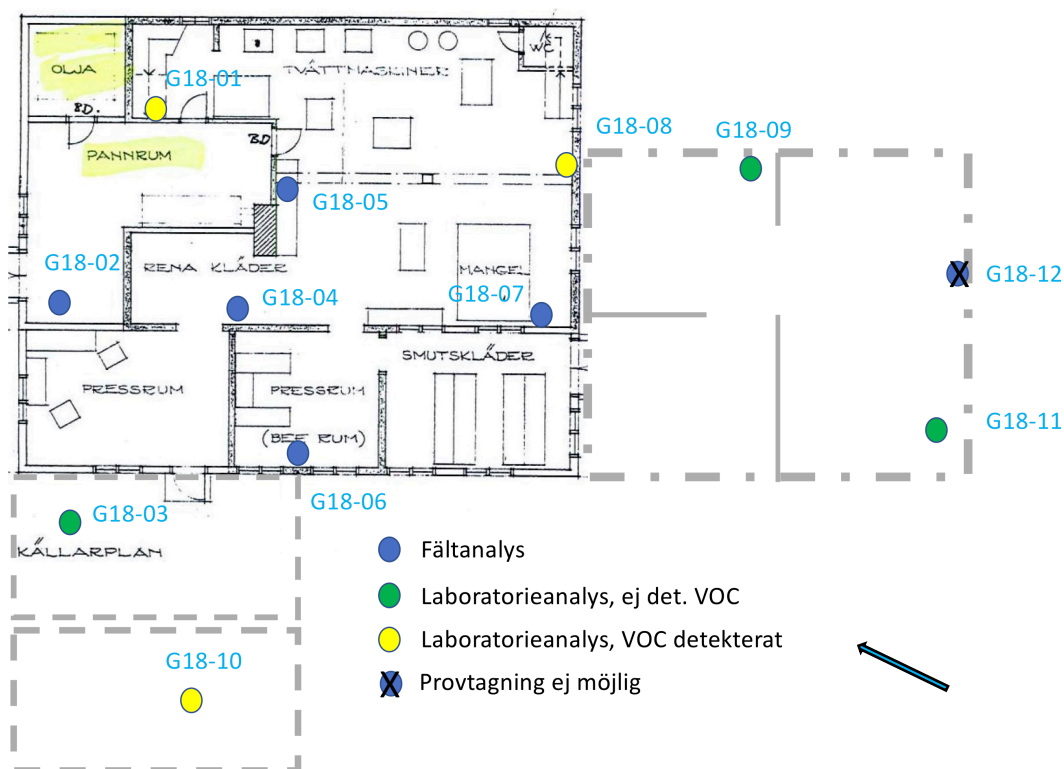
Figur 13. Ungefärlig placering av punkter för provtagning av porluft under bottenplattan i källarplanet på byggnaderna inom Berga 11:18. Svart pil indikerar ungefärlig riktning för norr.

Utförda analyser påvisade låga halter av tetrakloreten i G18-01, G18-08 och G18-10. Låga halter av trikloreten uppmättes vid G18-10 och låga halter av triklorometan uppmättes vid G18-01 och G18-08. Samtliga uppmätta halter underskrider justerade lågriskvärden, se avsnitt 5.1 med en faktor 50 – 300. Figur 13 visar provtagningspunkternas ungefärliga placering på en skiss av byggnaderna inom Berga 11:18.

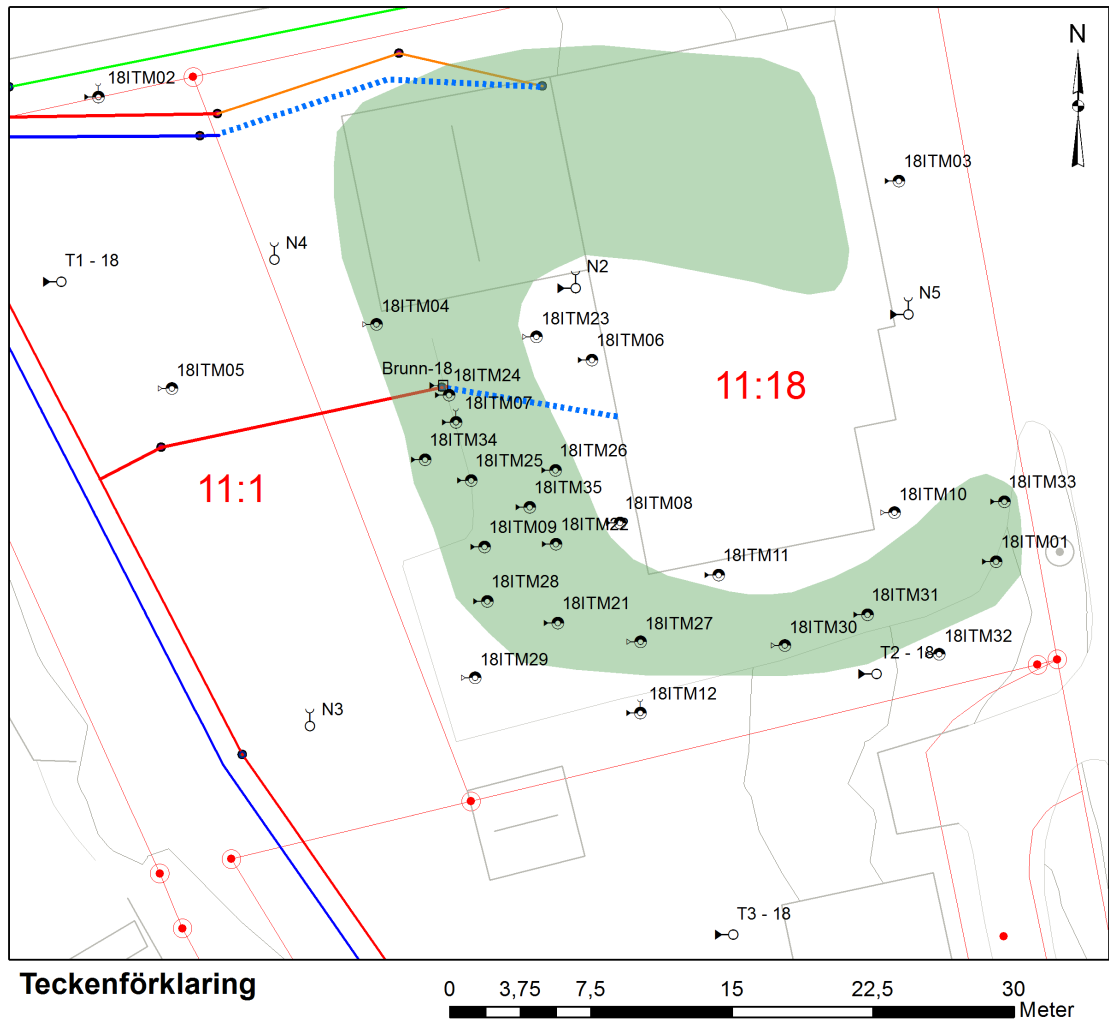
kan ge en fingervisning om styrkan på en förorening av lösningsmedel som har spritt sig till mark och grundvatten

- Utförda undersökningar är relativt omfattande och täta samt omfattar stora delar av fastighetens verksamhetsområde vilket minskar risken för att en större förorening ska ha förbisett

Figur 14. Provtagningspunkter samt tolkad utbredning av klorerade kolväten i jord (summa VOC 0 – 1 mg/kg) och porgas (summa VOC 0,05 – 0,1 mg/m³) inom Berga 11:18 och Berga 11:1.

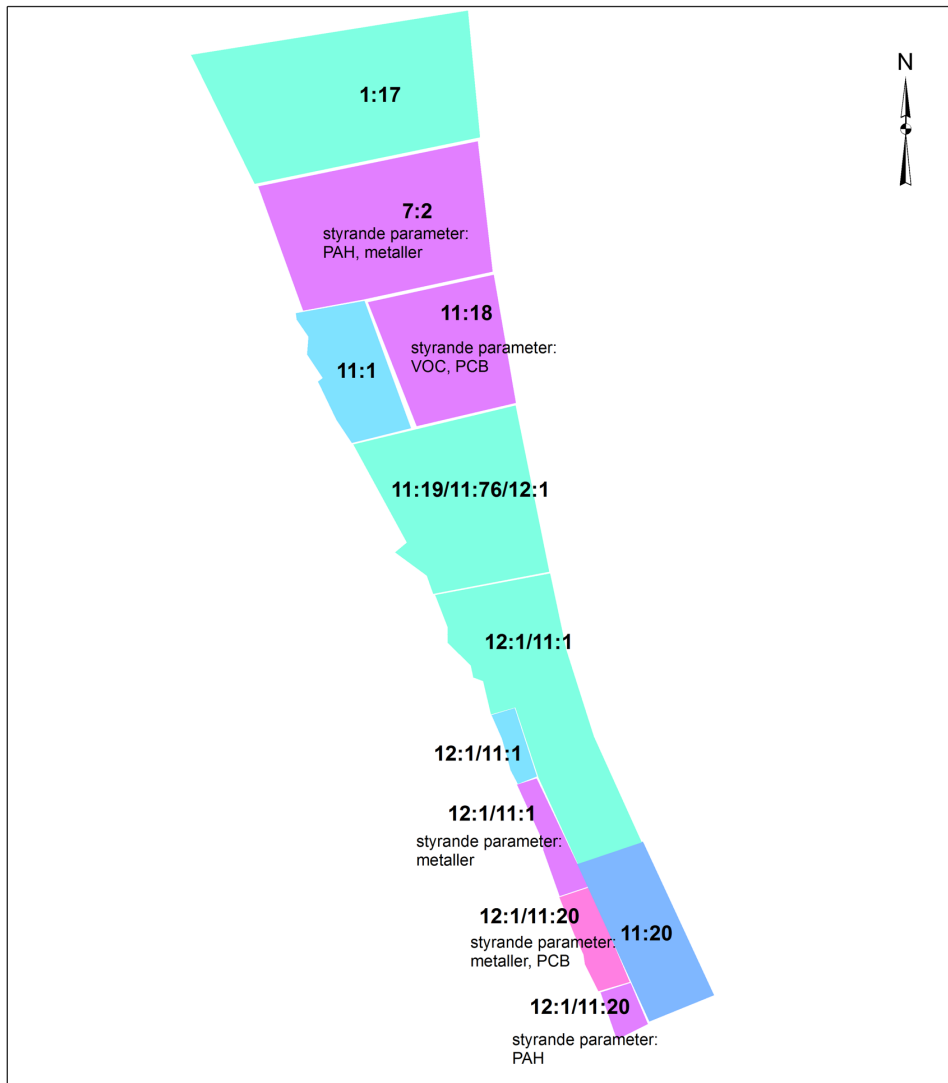
Figur 17. Indelning av detaljplaneområdet i föroreningsklasser baserat på utförda undersökningar samt historisk markanvändning.

Åtgärdsbehoven anges endast som ja eller nej, dvs. inte i vilken omfattning utan endast om det föreligger ett åtgärdsbehov eller ej. Omfattningen av åtgärdsbehovet är beroende av hur stor andel av varje delområde som exploateras och med vilken markanvändningstyp.
