Centrala Kanalterrassen, Åkersberga

PM Geoteknik

| Uppdragsnamn Centrala Kanalterrassen, Åkersberga | Uppdragsgivare Reif Konsult AB Österåkers kommun | |
| Vår handläggare Benjamin Charbit | Datum 2023-04-05 | Senast rev. datum 2023-05-16 |

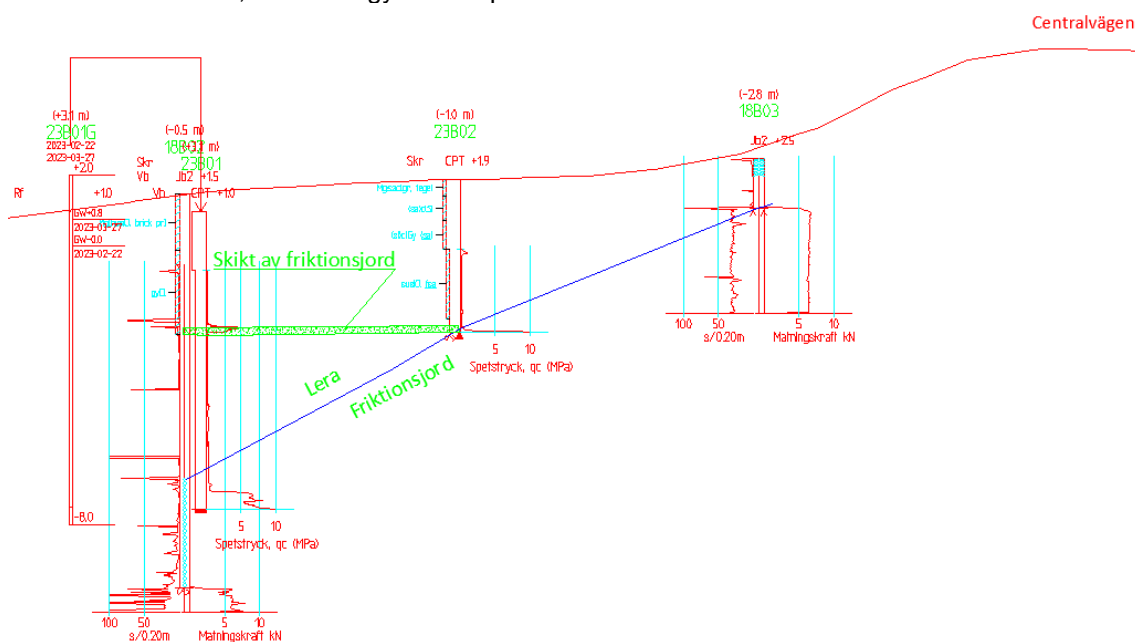
Lerans karaktär varierar men är företrädesvis gyttjig, i huvudsak ned till 2–3 m djup. I undersökningspunkt 18B01 på djup 7,5 m har skredtecken och sulfidfläckar noterats, skruvprovtagning i tidigare undersökningar av Geoveta AB 2017 uppvisar att leran ställvis är sulfidhaltig. Ett skikt av fastare material (sand och/eller silt) har påträffats i leran i ett flertal borrhöjningar, nämligen M2 (på nivå -3,7), 18B02 (på nivå -2,2), 23B01 (på nivå -2,4), 23B07 (på nivå -3,9) och 23B08 (på nivå +0,6). Det är möjligt att detta skikt är i kontakt med den underliggande friktionsjorden mot fastmark österut (Figur 1). Höga vattentryck kan eventuellt förekomma i skiktet, vilket är ogynnsamt på stabilitetsförhållandena.

Figur 1: Skikt av friktionsjord i leran, eventuellt i kontakt med den underliggande friktionsjorden (Sektion 8).

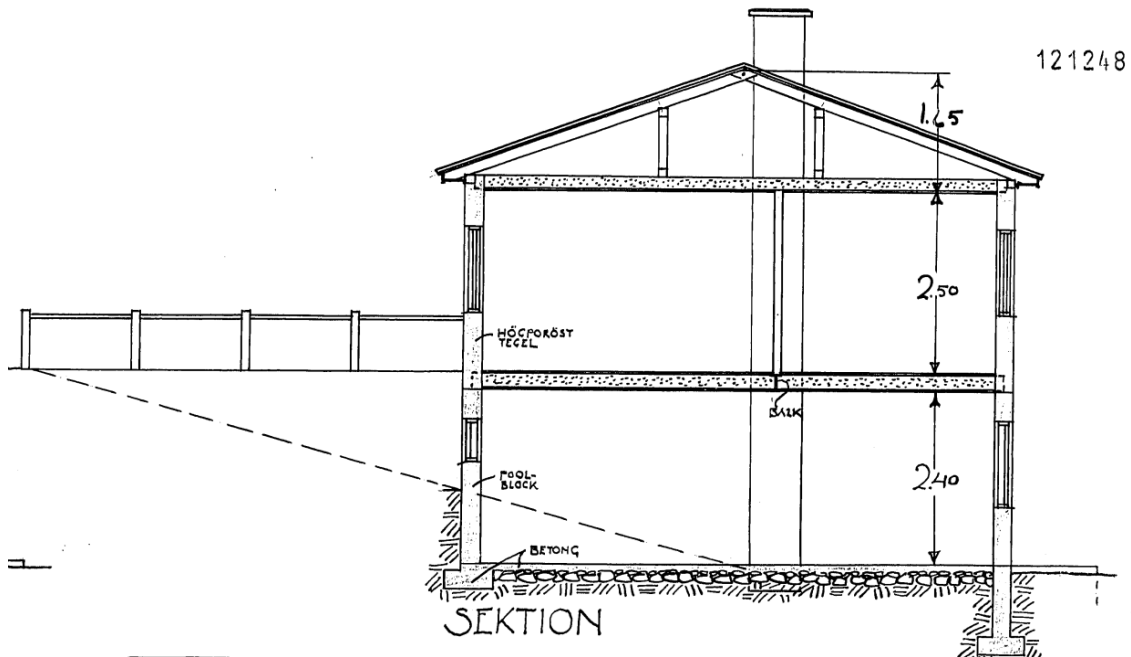
Ytterligare detaljer om marktryck och grundläggning finns inte. Eftersom huset är gammalt och inte påvisar några sprickor eller sättningsskador är det rimligt att anta att det är grundlagt på fastbotten – möjligtvis efter urgrävning. Det skulle dessutom förklara de olika grundläggningsnivåerna på betongsulorna.

Figur 4: Byggnad inom Berga 11:20.

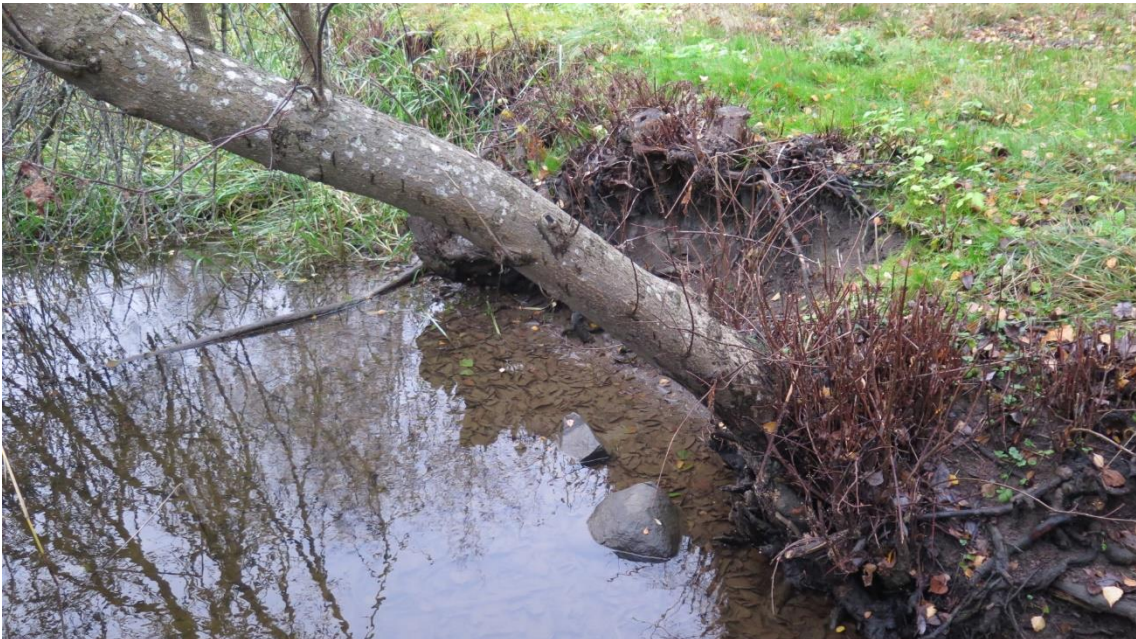
Tecken på erosion syns i form av blottade rötter, överhäng, bortforslat material och lutande träd. Även is kan erodera strandkanterna (Figur 14).

Figur 8: Lutande al med tecken på erosion (bortforslat material).

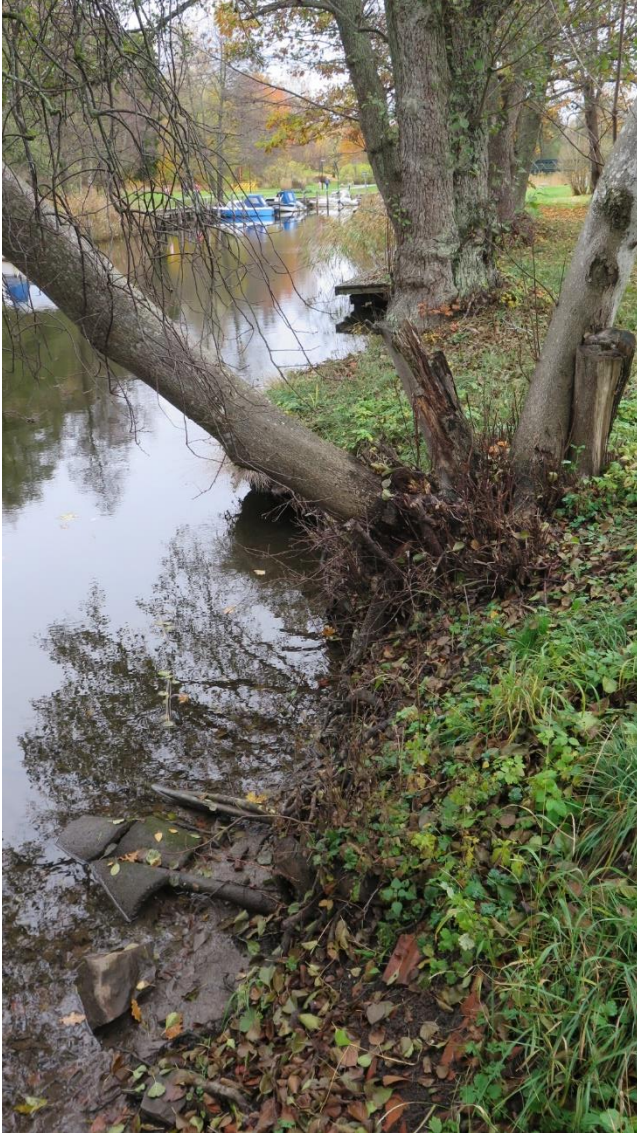
Figur 9: Lutande hägg med fyllningsmaterial (stenar, tegelrester, betongrör) i förgrunden.

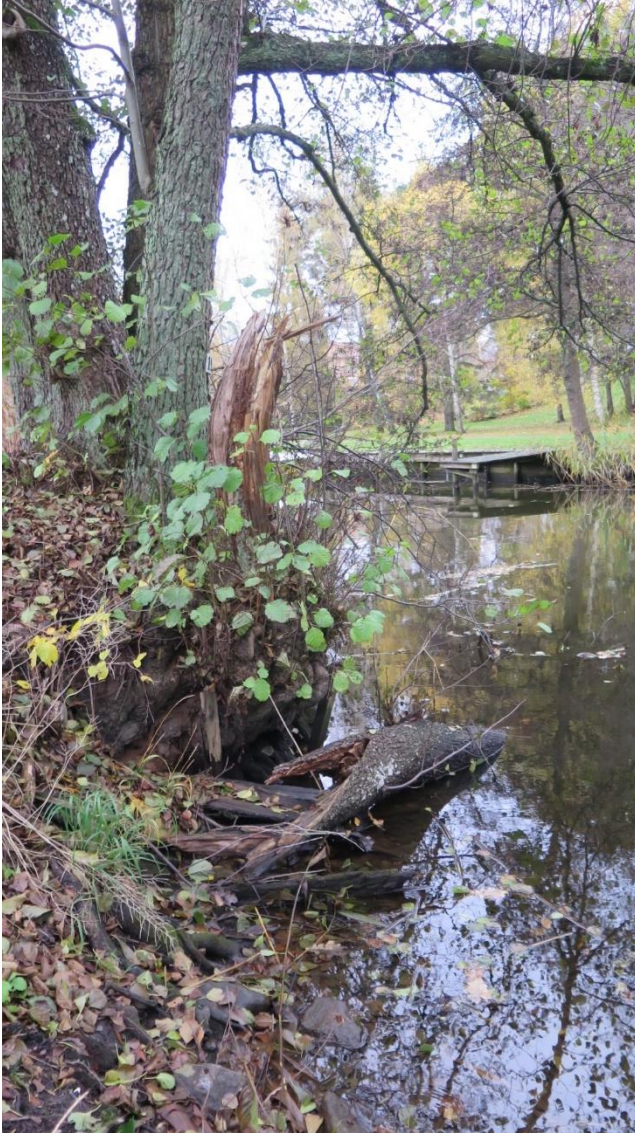
Figur 10: Överhäng under en al.

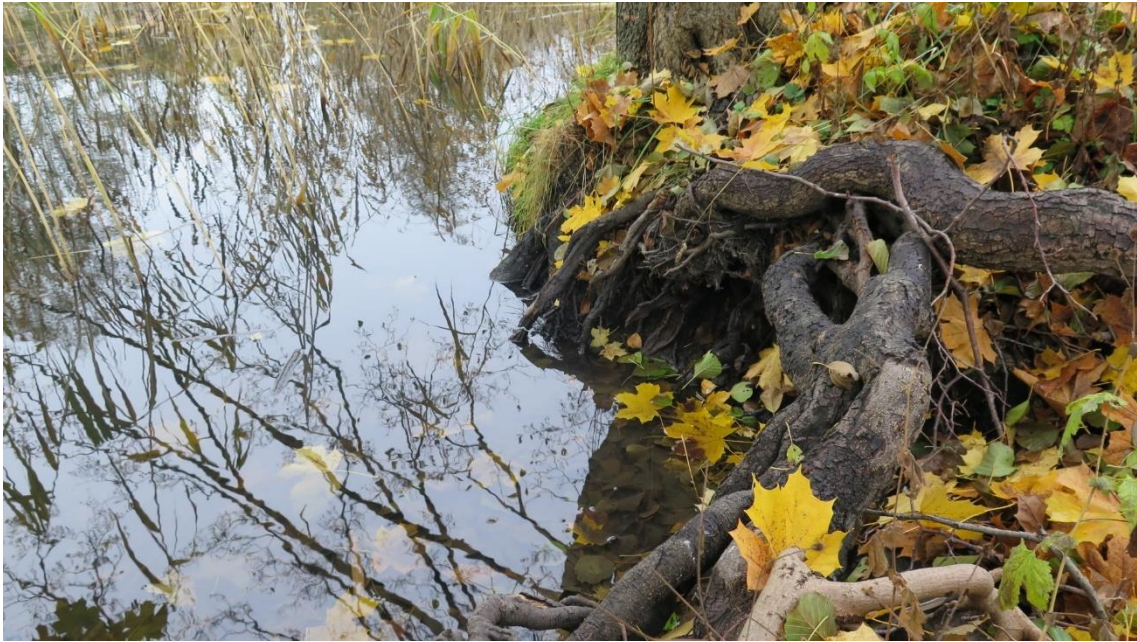
Figur 11: Synliga rötter.

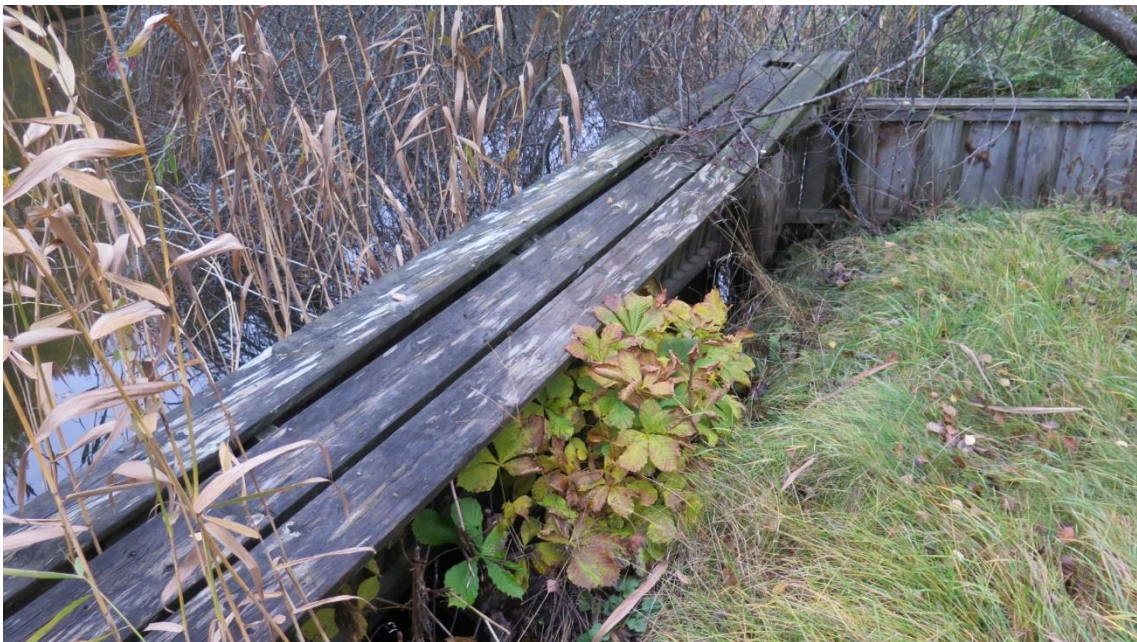
Ställvis utmed kanalen finns träkonstruktioner (små bryggor och kajer) i ganska dåligt skick (Figur 12 och Figur 13).

Figur 12: Träkaj.

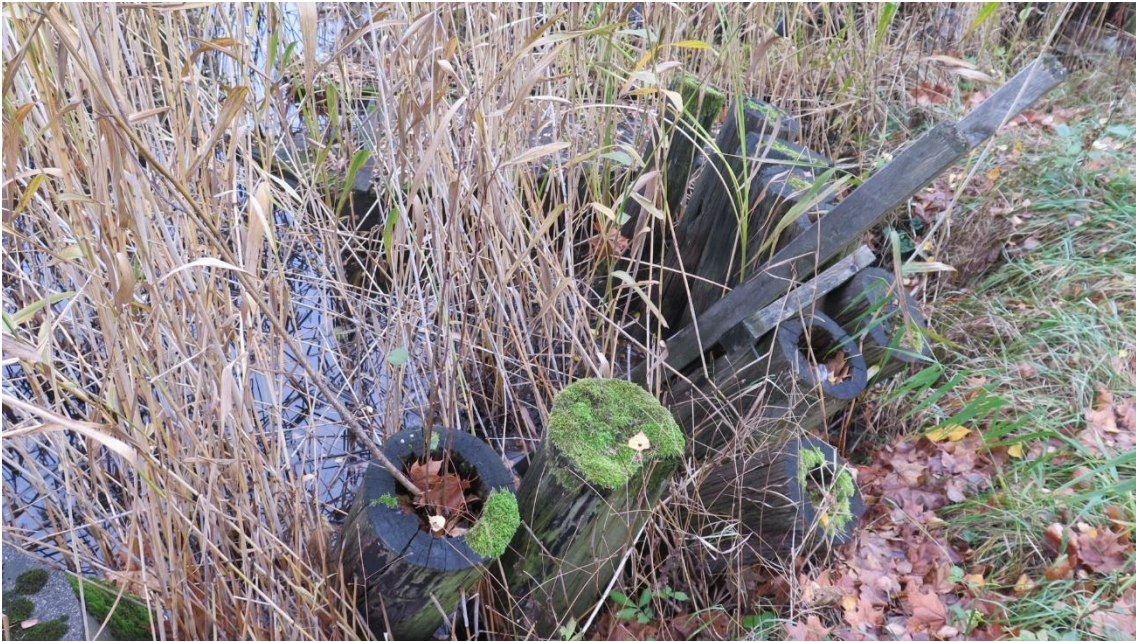
Figur 13: Träkonstruktion.

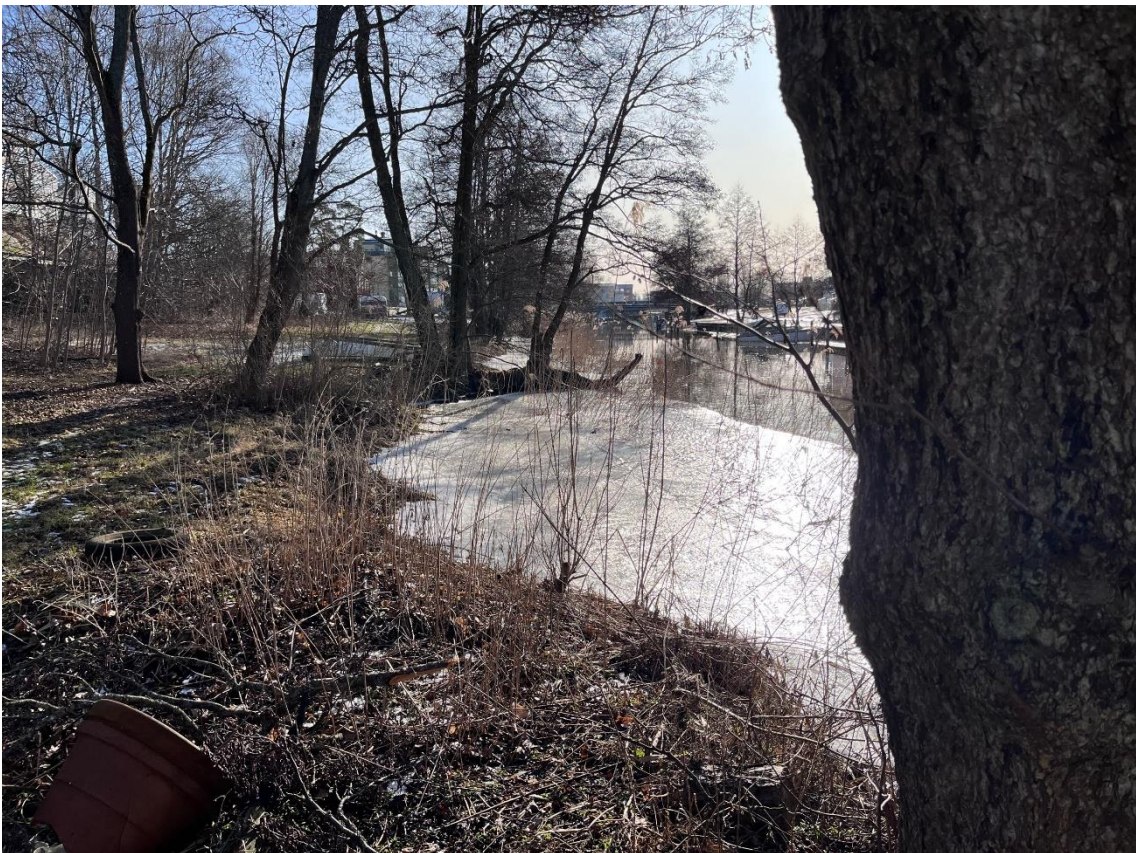
Figur 14: Isflak utmed strandkanten (bild tagen 2023-02-14).
