Erosionsutvecklingen i Furusundsleden 2015

Slutrapport om erosionsproblem, utvecklingstendenser
och åtgärdsförslag

Lars Granath
Hydrographica
2015-12-31

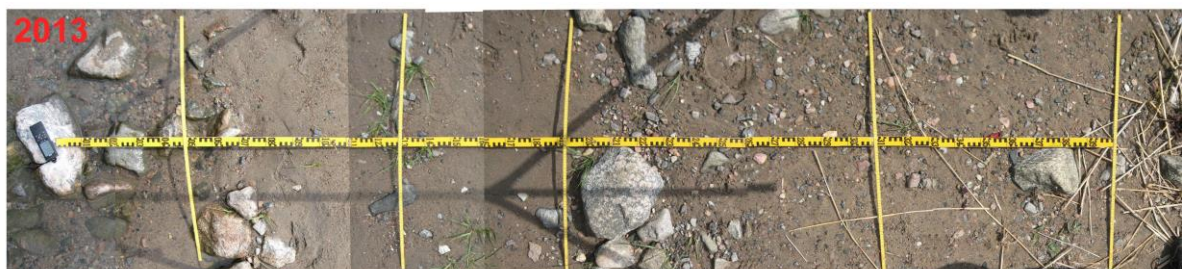
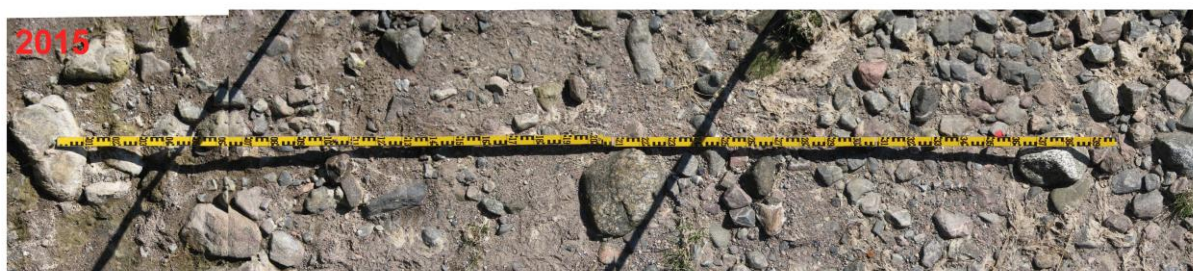
Profil 3, Munktorp

Egenskaper: Inom Natura 2000-område. Stranden ligger på 250 meters avstånd från farleden i exponerat läge för såväl in- som utgående trafik. Långgrund. Grusig/stenig bank med stor

erosionsbenägenhet och med en brink mot land som är tydligt aktiv. Ett fåtal plantor av bredbladigt gräs finns 2013.

Utveckling: Profilen är förändrad. Antalet gräsplantor har minskat från ca 16 till ca 6, materialets kornstorlek har ökat markant och marknivån har i profilens yttre delar sänkts mätbart, ca 2-4 cm, stenar i storleksklassen 10 cm diameter ligger kvar i position men har blivit mer frilagda. Materialförlusten är påtaglig och kan förenklat beräknas till 10-15 liter sand per år och kvadratmeter. Beräkningen gäller givetvis inte generellt utan endast för detta specifika objekt.

Klassificering: 1. Aktiv erosion

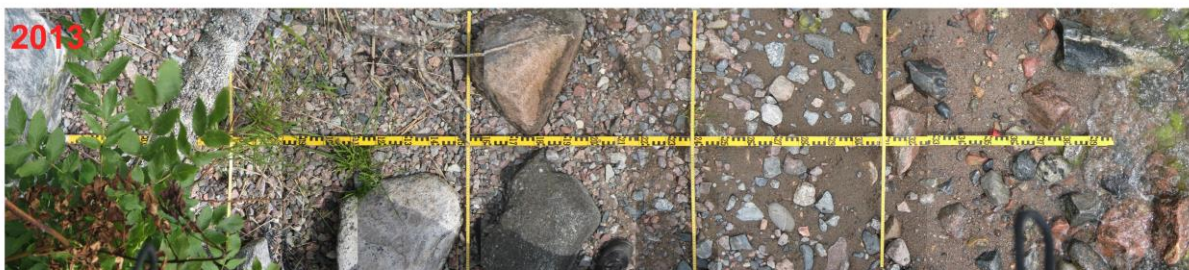
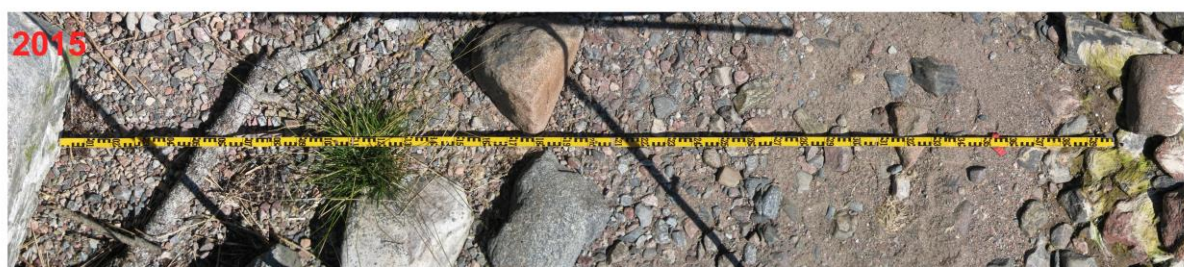
Profil 1, Söder om Stabo udde

Klassificering: 2. Små eller inga förändringar, stranden i jämvikt.

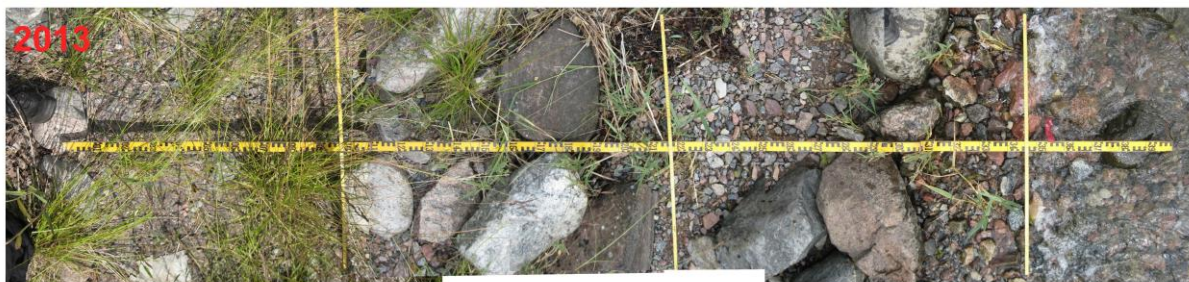
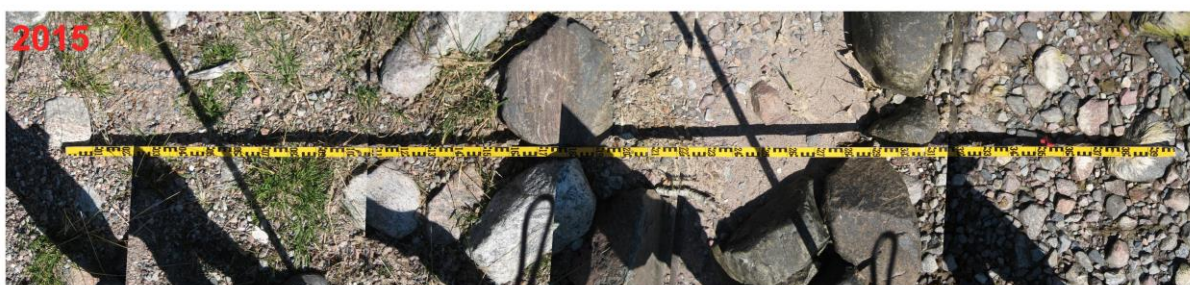
Profil 2, Stavs äng

Klassificering: 2. Små eller inga förändringar, stranden i jämvikt.

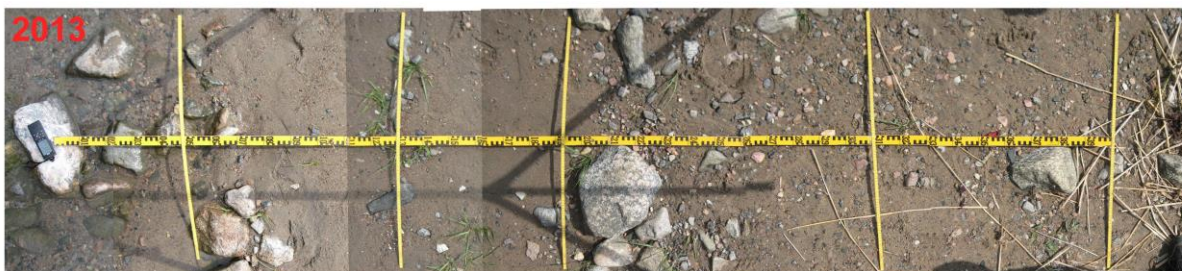
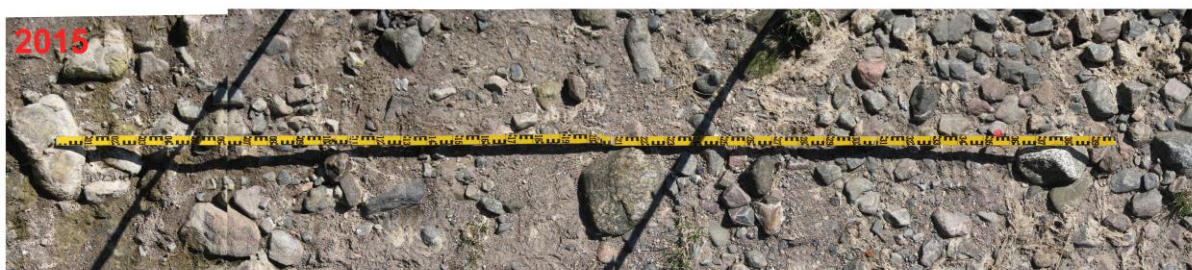
Profil 3, Munktorp

Klassificering: 1. Aktiv erosion

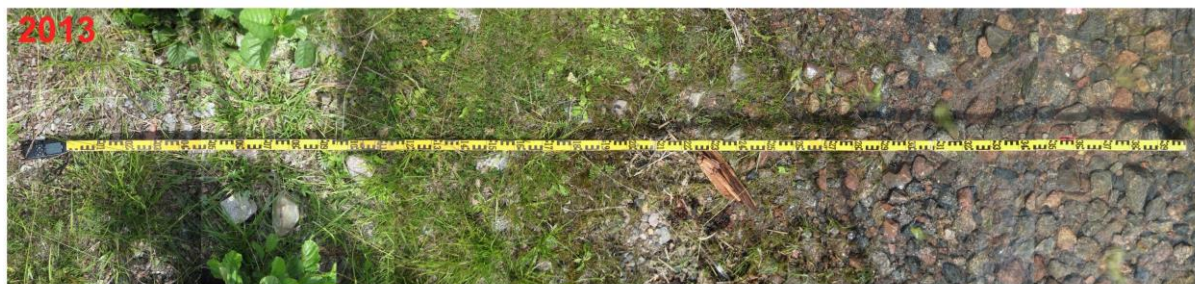
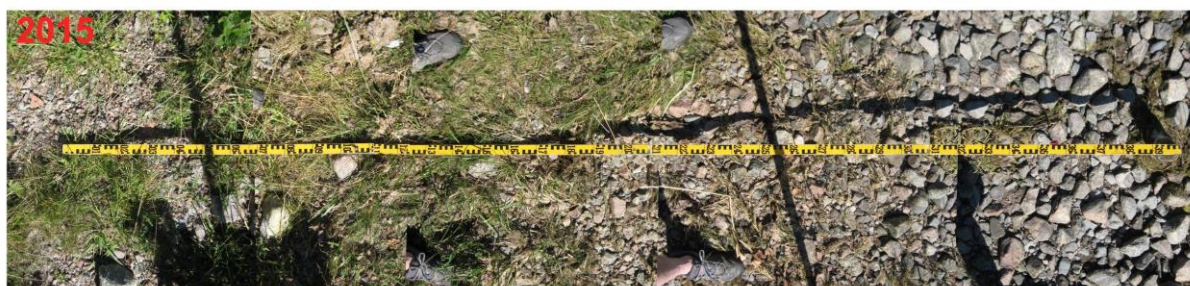
Profil 4, Mälbyön/Gråholmen

Klassificering: 2. Små eller inga förändringar, stranden i jämvikt.

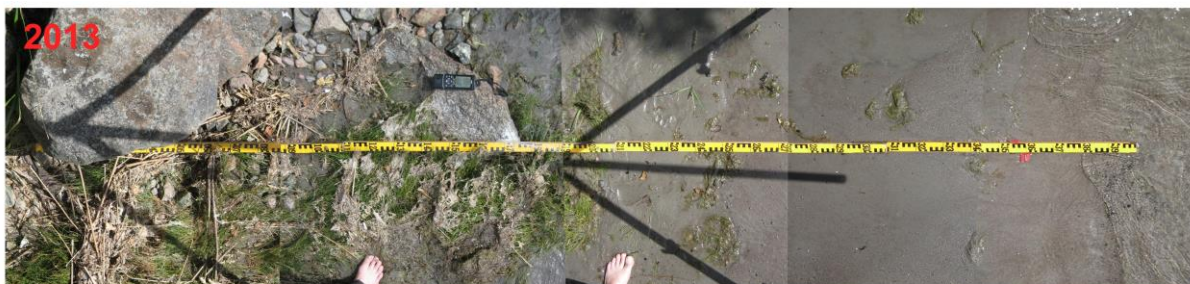
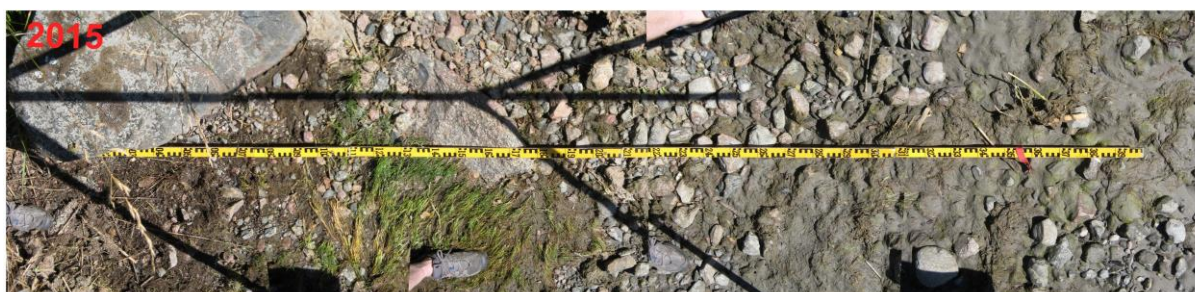
Profil 5, Mälbyön

Klassificering: 1. Pågående, aktiv erosion.

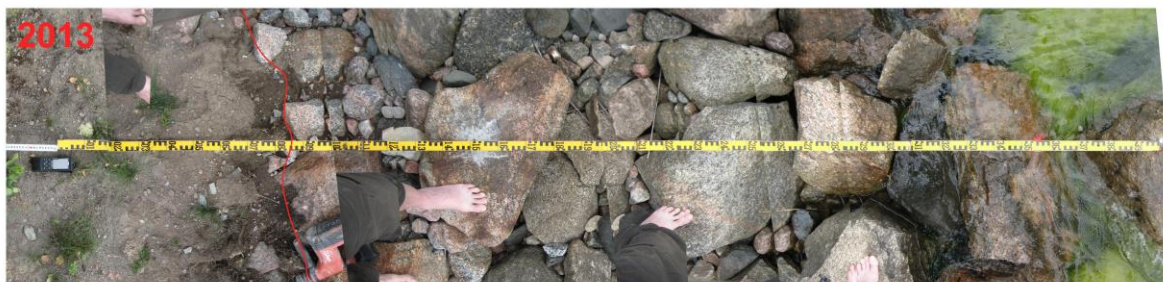
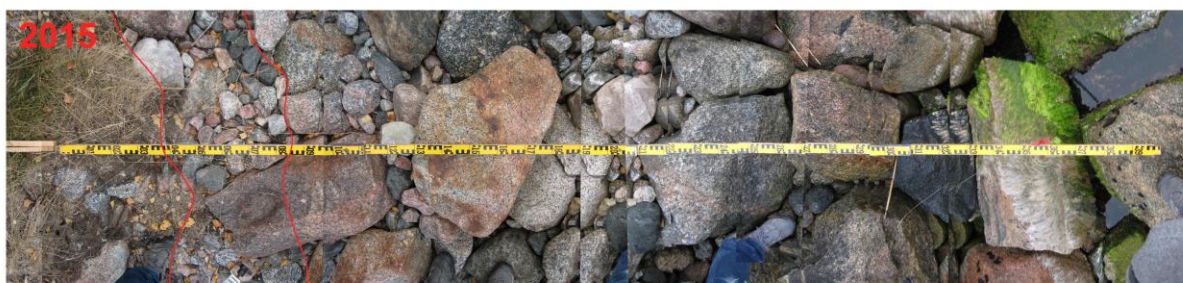
Profil 6, Björnhuvud

Klassificering: 1. Aktiv erosion.

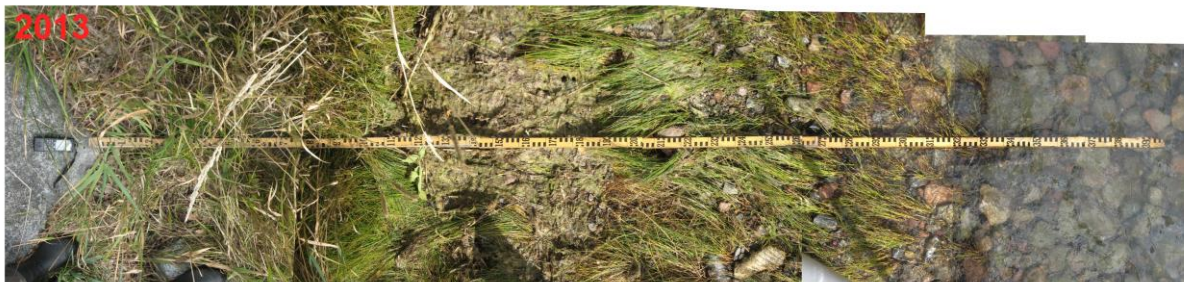
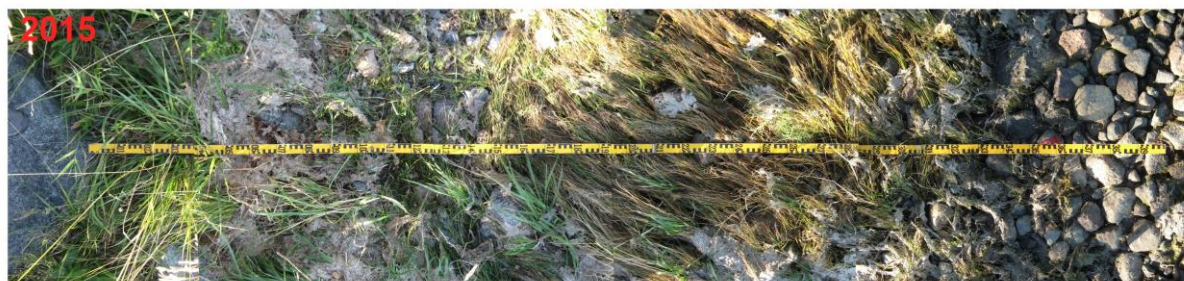
Profil 7, Bammarboda

Klassificering: 2. Små eller inga förändringar, stranden i jämvikt.

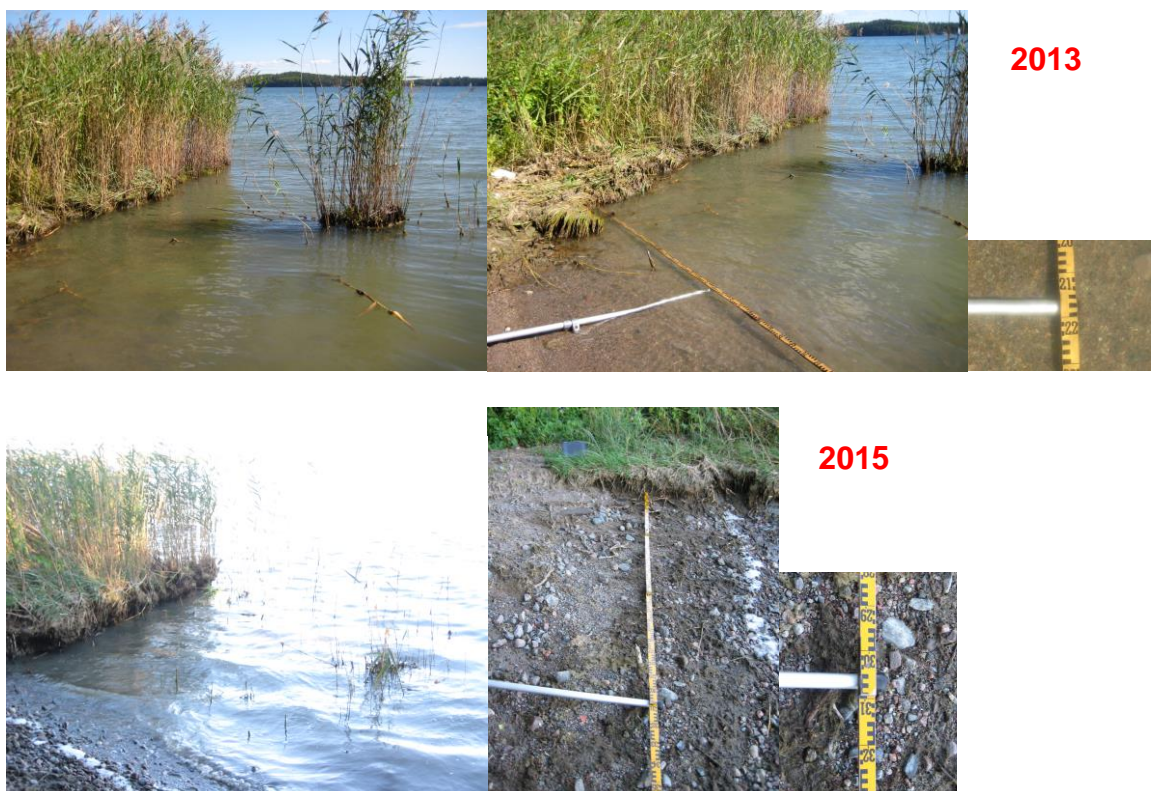
Profil 7, Dyvik

Klassificering: 1. Aktiv erosion

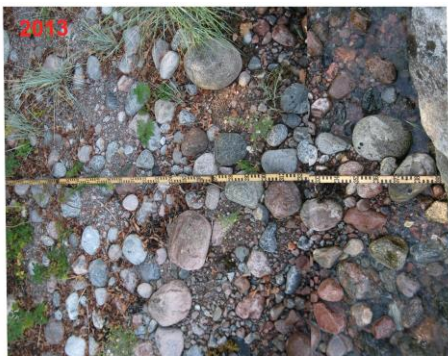
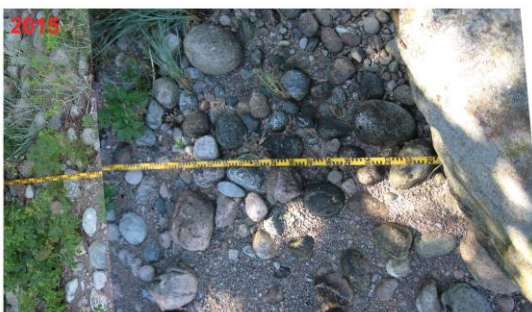
Profil 9, Gullholmen, norra stranden

Klassificering: 3. Återhämtning

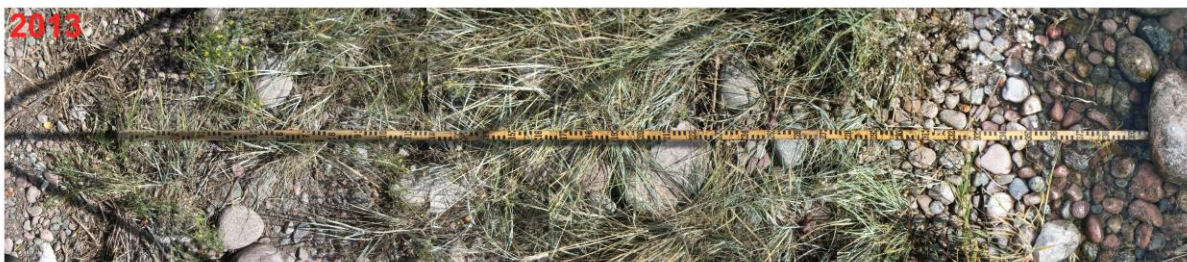
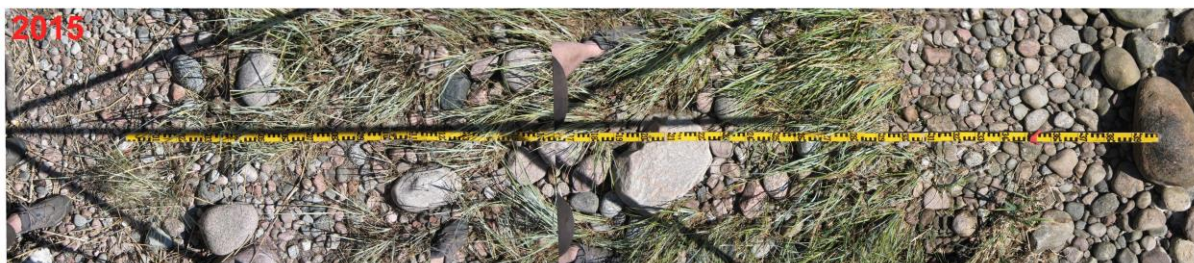
Profil 11, Gullholmen, södra sidan

Klassificering: 2. Små eller inga förändringar, stranden i jämvikt.

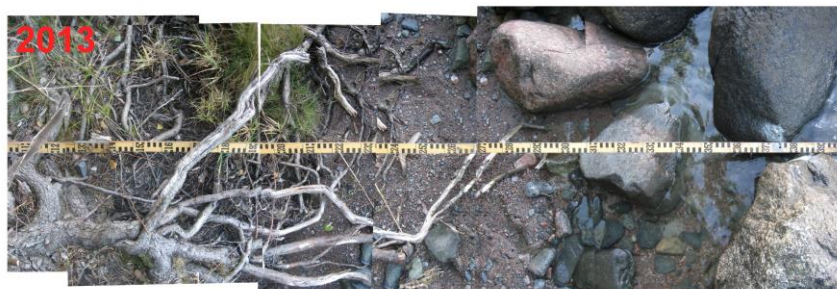
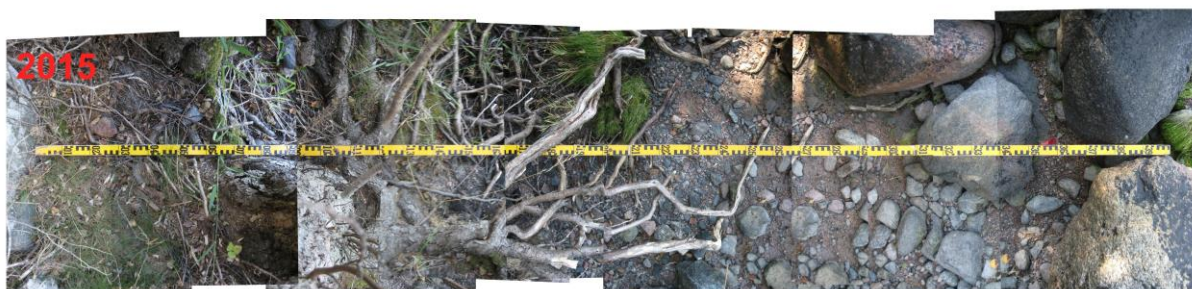
Profil 12, Uvön

Klassificering: 2. Små eller inga förändringar, stranden i jämvikt.

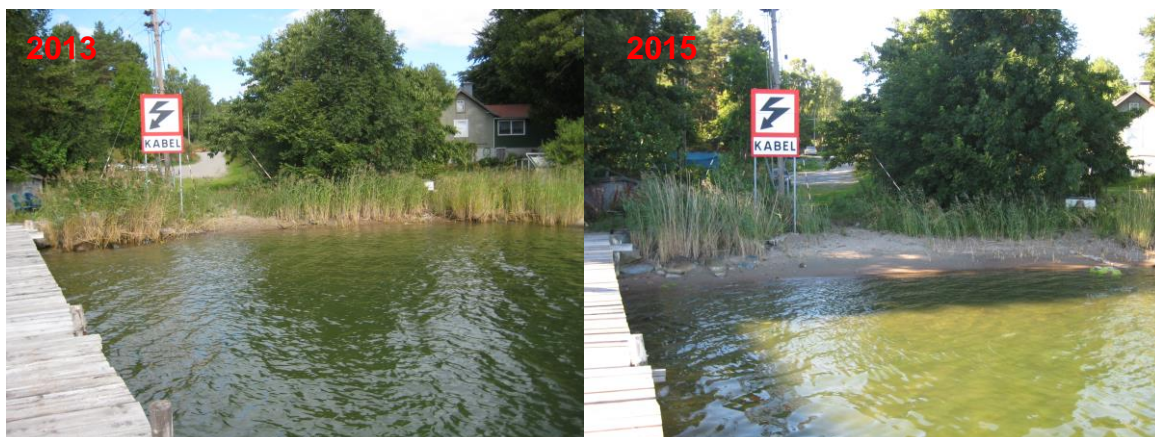
Punktobjekt 13, Bammarboda

Klassificering: 2. Små eller inga förändringar, stranden i jämvikt.

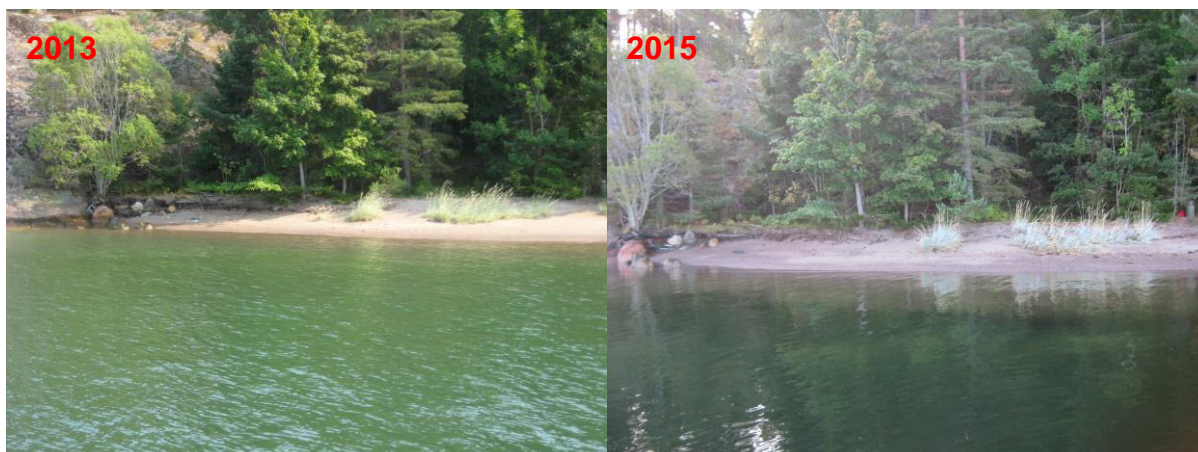
Punktobjekt 14, Koholmen

Klassificering: 2. Små eller inga förändringar, stranden i jämvikt.

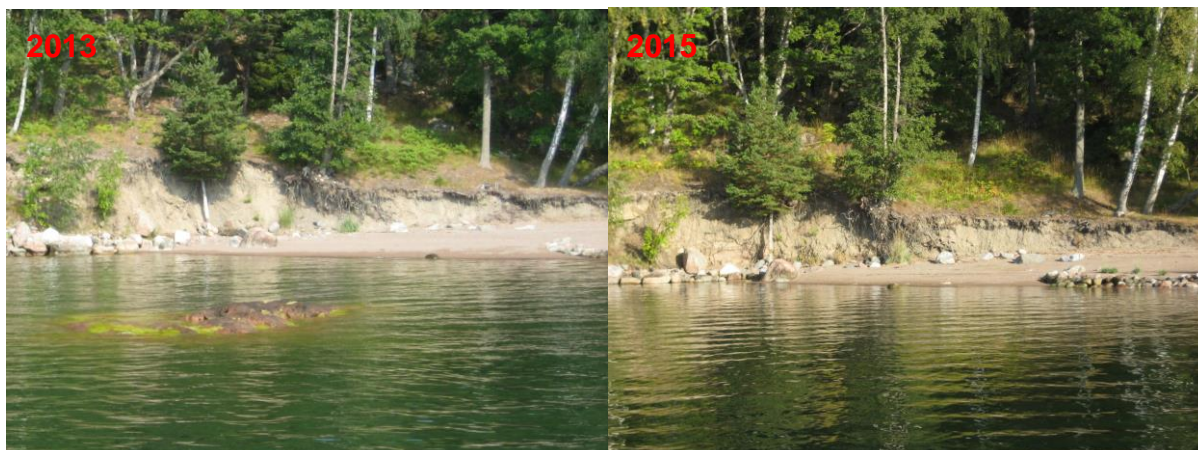
Punktobjekt 15, Nykvarns holme

Klassificering: 2. Små eller inga förändringar, stranden i jämvikt under observationsperioden, men på denna lokal är känsligheten för höga vattenstånd stor, och erosionsaktiviteten kan då återuppstå.

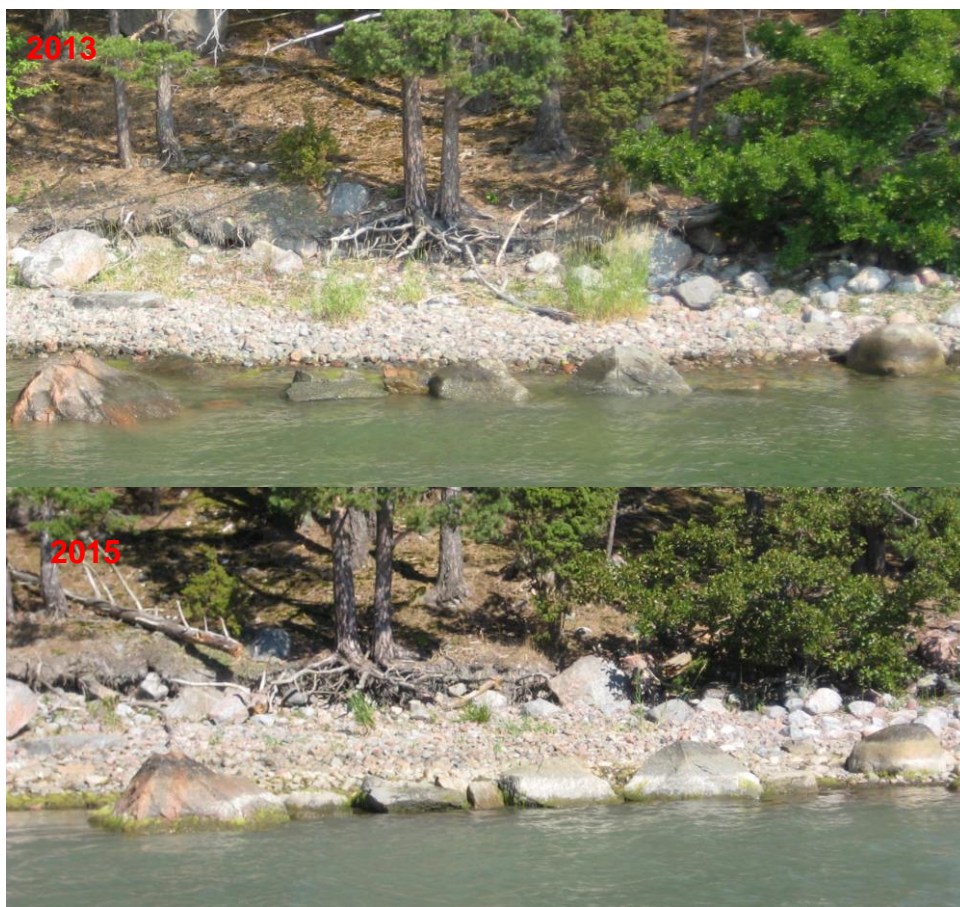
Punktobjekt 16, Horsviken Mälbyön

Klassificering: 2. Aktiv erosion

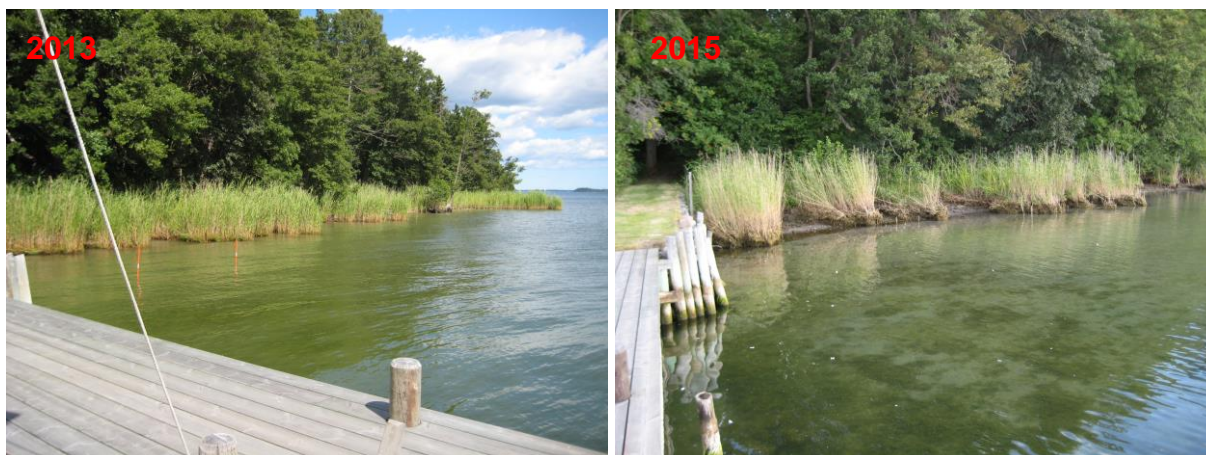
Punktobjekt 17, Kopparnäs

Klassificering: 2. Aktiv erosion

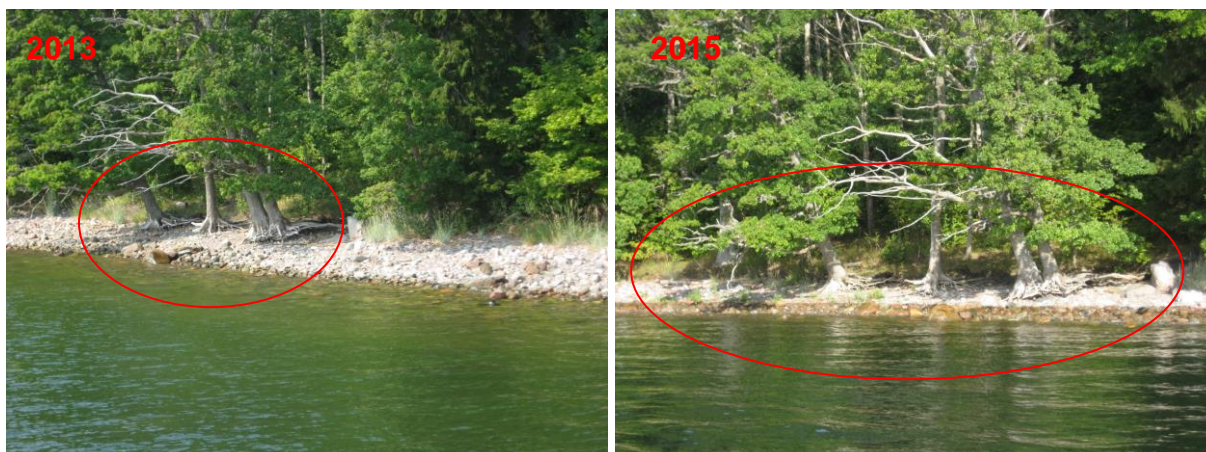
Punktobjekt 18, Stabo udde

Klassificering: 3. Återhämtning.
