Österåkers kommun

PM

# MILJÖBEDÖMNING DESKTOP INFÖR FÖRVÄRV AV SÄBY 2:31, ÖSTERÅKER

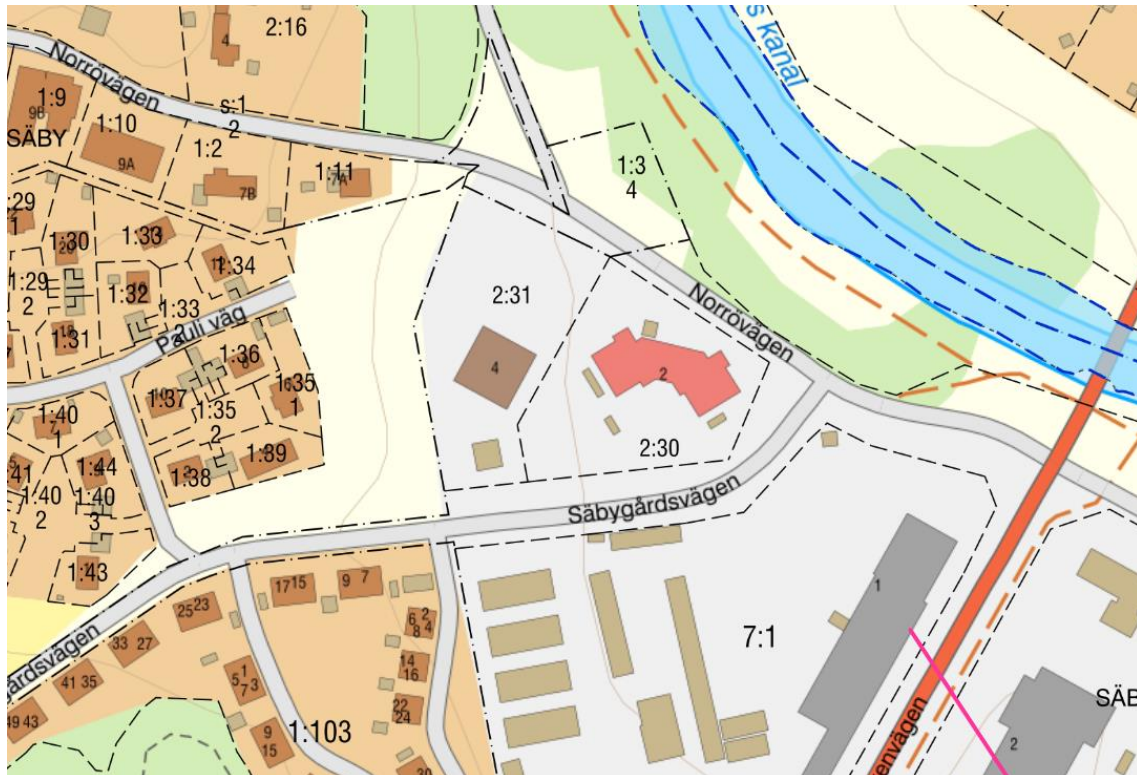
På fastigheten finns två byggnader (se fig. 1) med nybyggnadsår 1982. Byggnadernas yta är ca 510 kvm och verksamhet anges enligt fastighetsregistret vara industri och lager.

**Fig 1.** Säby 2:31 samt grannfastigheter (källa: lantmäteriet).
