# Skötselplan för Täljövikens stränder och vatten

2019-06-18, rev. 2022-05-11 | Antagandeverision

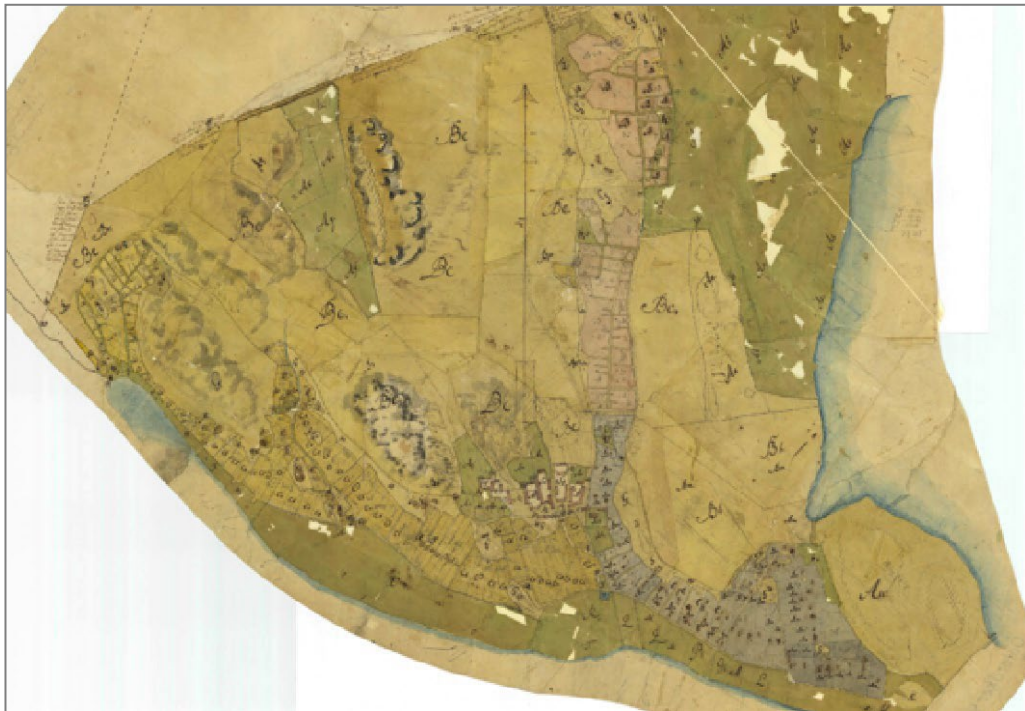
Figur 1 Karta upprättad i samband med storskiftet 1756. Närmast vattnet är ängsmark och längre norrut följer parceller av åkermark. Det som var strandängar 1756 följer i stora drag utbredningen av vad som i denna skötselplan föreslås återgå till en naturtyp av strandängar som hävdas genom slätter. Tyvärr saknas området söder om Täljöviken på kartan, men sannolikheten är stor att samma förhållande rådde här.

På storskifteskartan (figur 1) från 1756 visas endast norra sidan av Täljöviken. Här var markavsnittet närmast vattnet slätteräng och längre upp på sluttningen där marken är torrare låg åkrar uppdelade i mindre parceller. På den här tiden släpptes betesdjuren på skogen och fick inte tillgång till åker och äng förrän säd var skördat och hö var bärgat. Det betyder att strandängarna nyttjades för bete endast under en kortare tid på sensommaren och början av hösten. Tyvärr saknas området söder om Täljöviken på kartan, men sannolikheten är stor att samma förhållande rådde här.

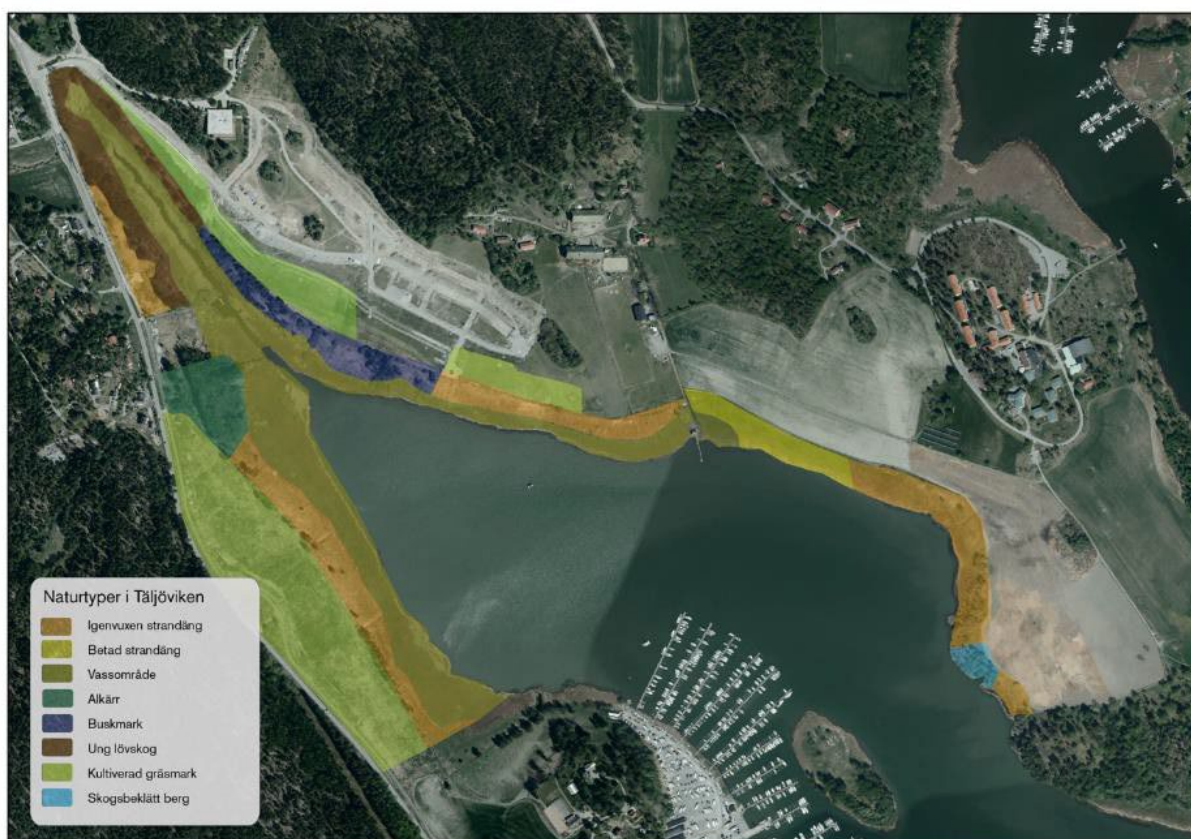
Figur 3 Naturtyper vid Täljöviken som det ser ut idag, före restaurering.

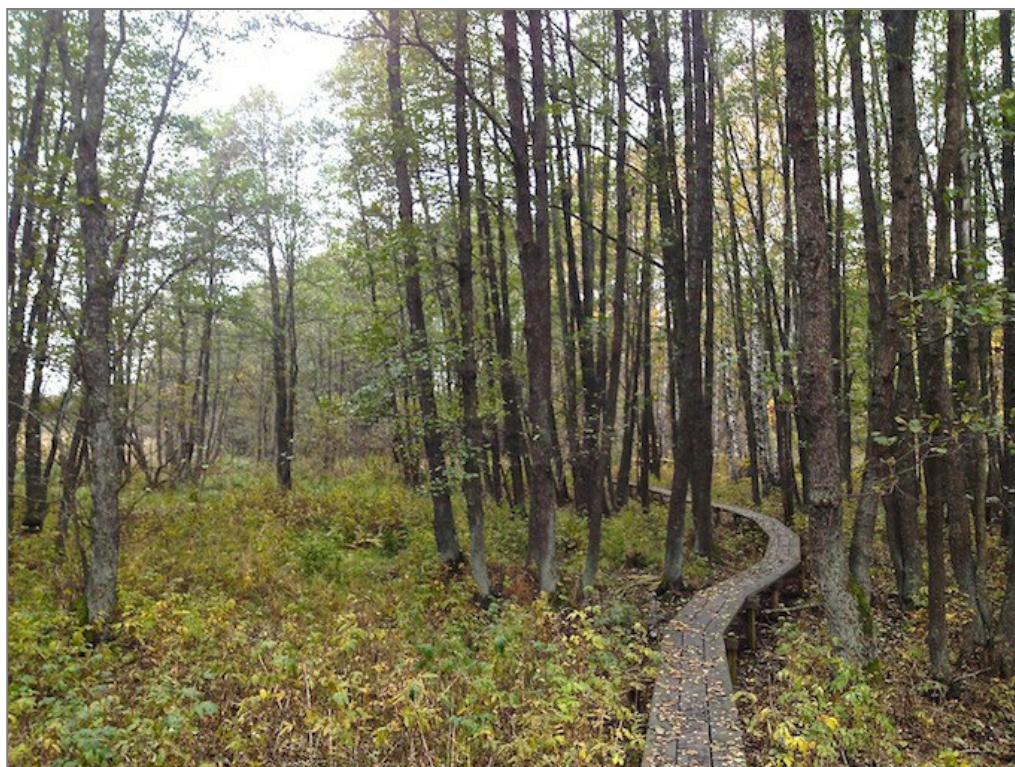
*Figur 23 Exempel på spänger i skog från Hägernäsviken, Täby.*

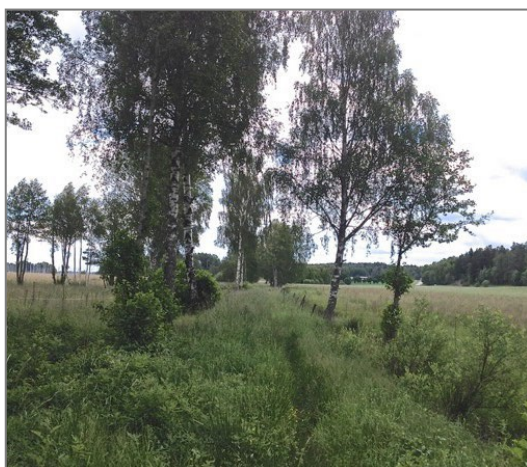
*Figur 26 Jordbank med stig mellan strandäng och slättermark/ bete på Täljövikens sydvästra sida. Stigen föreslås bli permanent inom betesfällan, men med tillträdesförbud under fåglarnas häckningstid. Ung björk har vuxit upp och bör röjas bort för att undvika spaningsplats för rov- och kråkfåglar.*

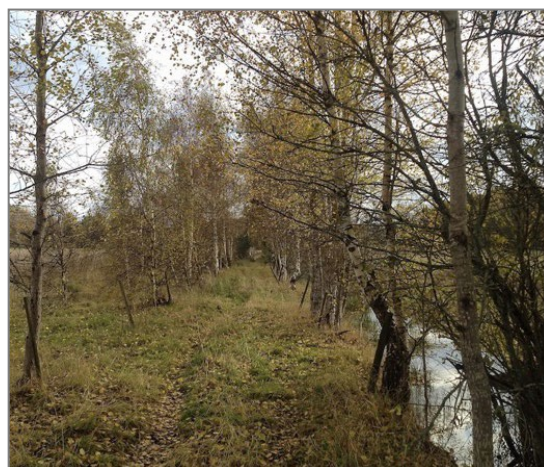
*Figur 27 Ungefär samma plats på böstén. Lägg märke till öppna diken på var sida, vars vatten bör ledas till strandängen.*

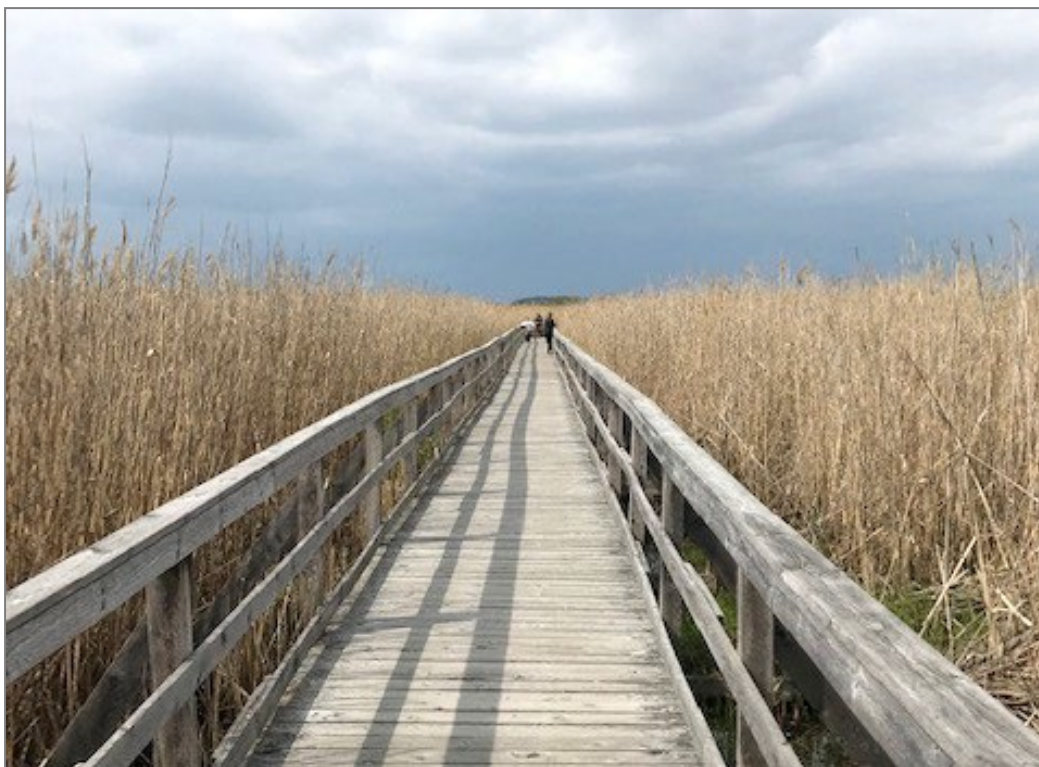
Figur 49. Exempel på tillgänglighetsanpassad spång. Bild från Hjälstaviken i Håbo kommun.
