Datum: 2022-02-03

## Slussholmen

### Vecka 5

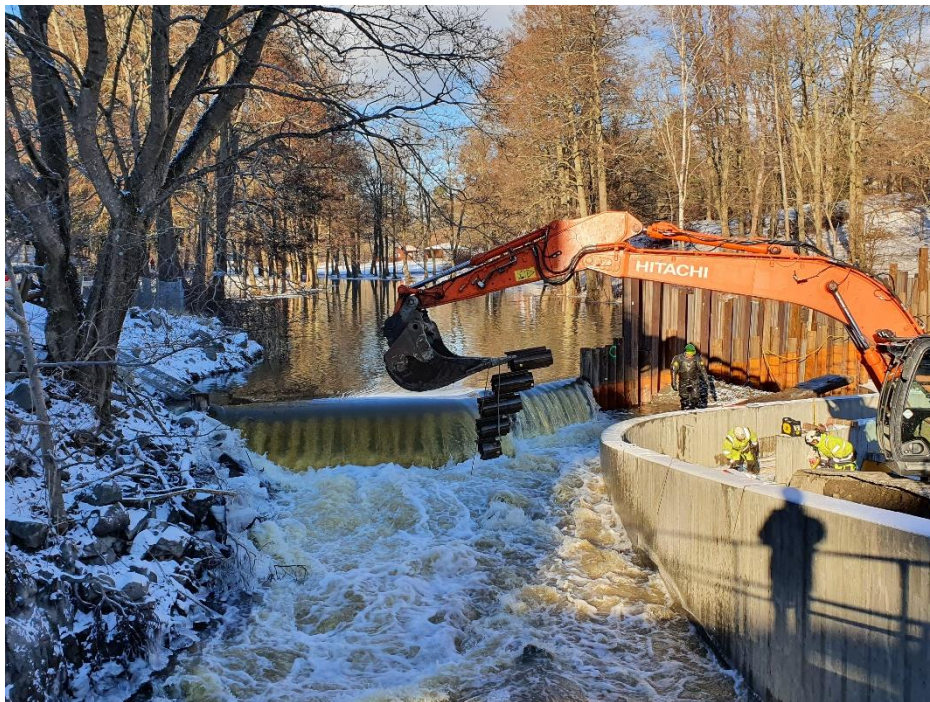
Genom att valla av arbetsområdet har en större öppning i sponten blivit möjlig, och rören i sponten kapades igår och idag för att skynda på sänkningen av vattennivån uppströms.
