Erosionsutvecklingen i Furusundsleden 2015

Slutrapport om erosionsproblem, utvecklingstendenser
och åtgärdsförslag

Lars Granath
Hydrographica
2015-12-31

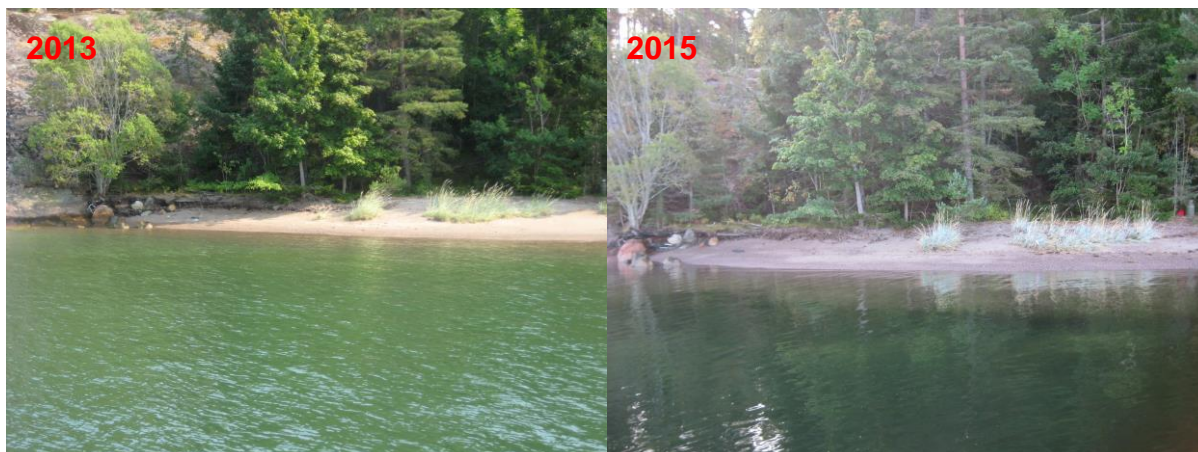
Figur 1: Dokumentation av punktojekt. (Se även bilaga , objekt nr 13.)

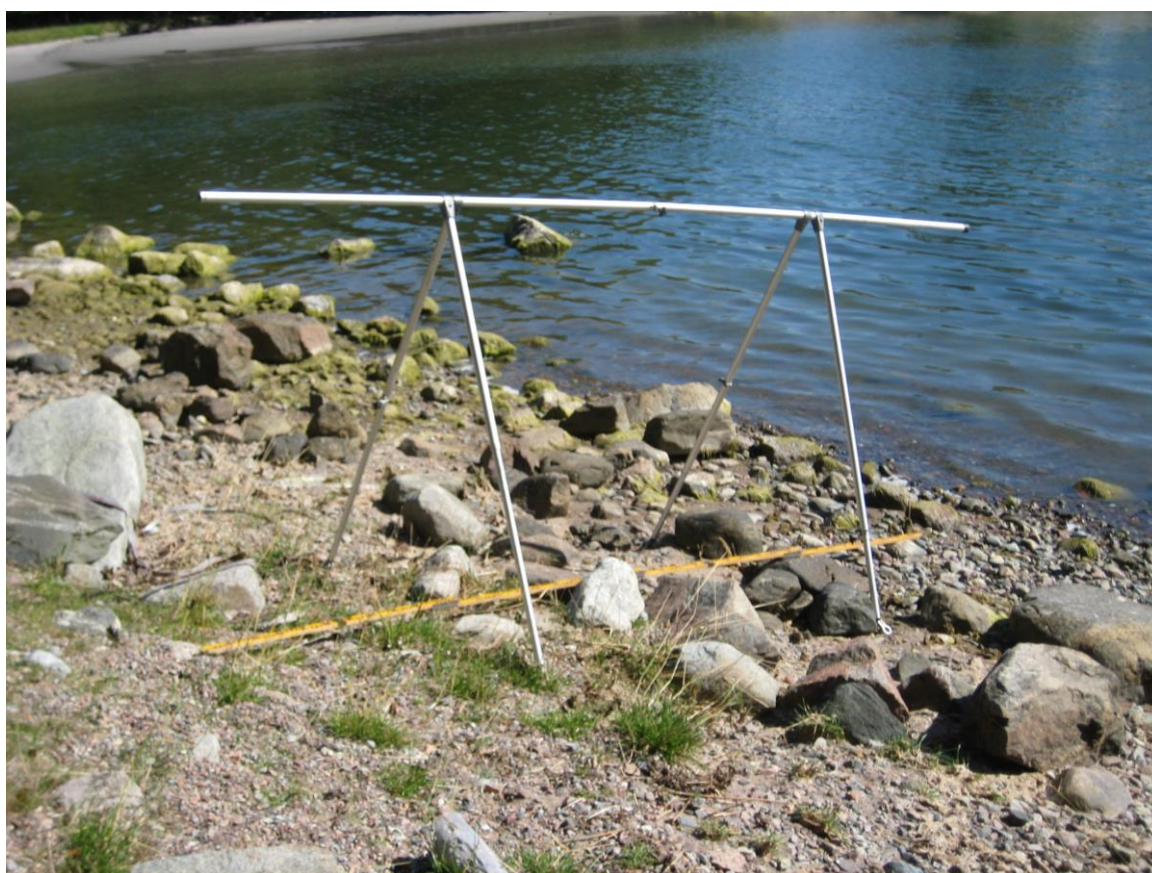
Figur 2. Förberedande arrangemang för fotodokumentation av kontrollprofil. (Se även bilaga 1, objekt nr 2.)

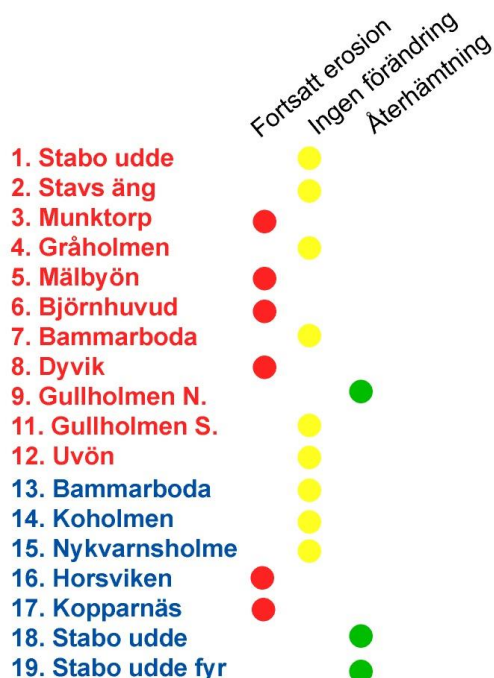
Figur 4. Sammanställning av undersökningsresultatet. (Röd text = profil, blå text = punktobjekt)

Det går inte att efter bara två års försöksperiod förvänta sig klara och helt entydiga resultat. Det är mycket viktigt att uppföljande studier görs även framöver, lämpligt intervall kan vara vartannat eller vart tredje år. Men figur 4 ger ändå ett visst underlag för kommentarer och tankar om utvecklingen så här långt. Man måste då ha i åtanke den fartsänkning som skedde år 2013, då de flesta fartyg ålades en begränsning till 10 knop inom det nu undersökta området. Vid jämförelse med den stora återinventeringen 2000-2013 då de allra flesta av lokalerna uppvisade mer eller mindre erosionsaktivitet (se delutredning 1), ser vi nu åtskilliga som inte uppvisar någon mätbar förändring. Detta bör kunna ses som ett positivt tecken, liksom att några av lokalerna faktiskt visar tecken på en återhämtning i form av invandrande växtlighet.

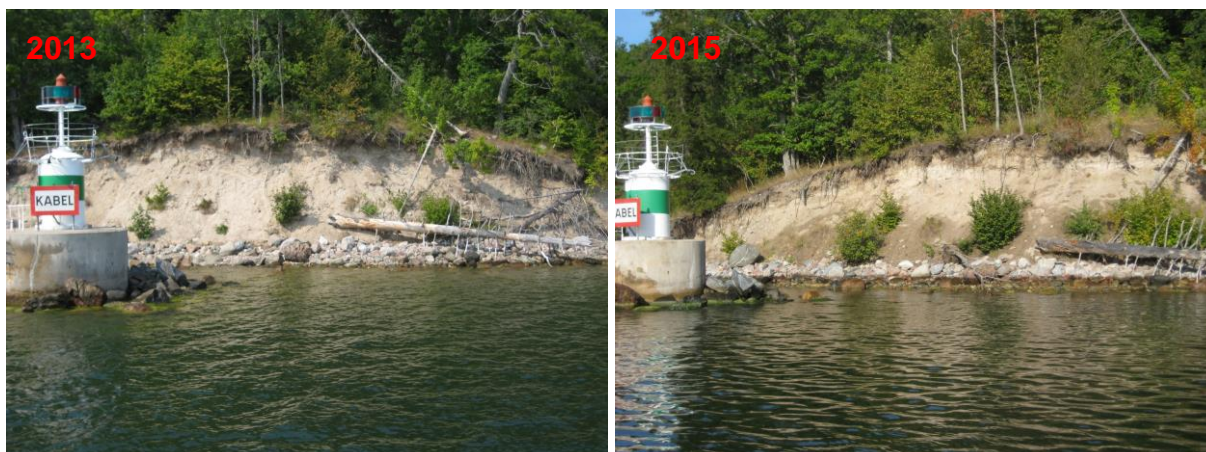
Punktobjekt 19, Stabo udde fyr

Fixpunkter: Punktobjekt fotograferat från båt. Stereobilder. God fotodokumentation finns sedan 1990-talet.
