**ANTIKVARISK UTREDNING  
SLUSSVAKTARBOSTADEN VID ÅKERS KANAL-  
TRÄDGÅRD OCH NÄRMASTE OMGIVNING**

ÅKERSTORP 5:1, ÅKERSBERGA, ÖSTERÅKERS KOMMUN

309561, Slussvaktarbostaden - antikvarisk utredning trädgård

Antikvarisk utredning. Slussvaktarbostaden vid Åkers kanal -  
trädgård och närmaste omgivning.

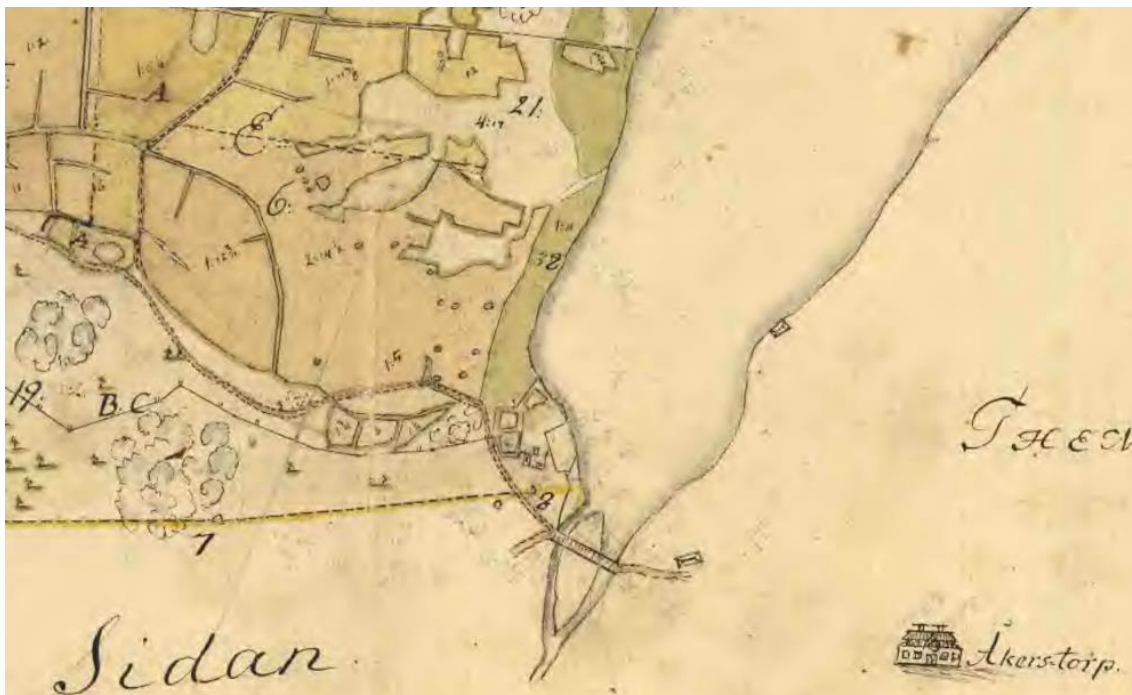
Detalj ur karta ovan.

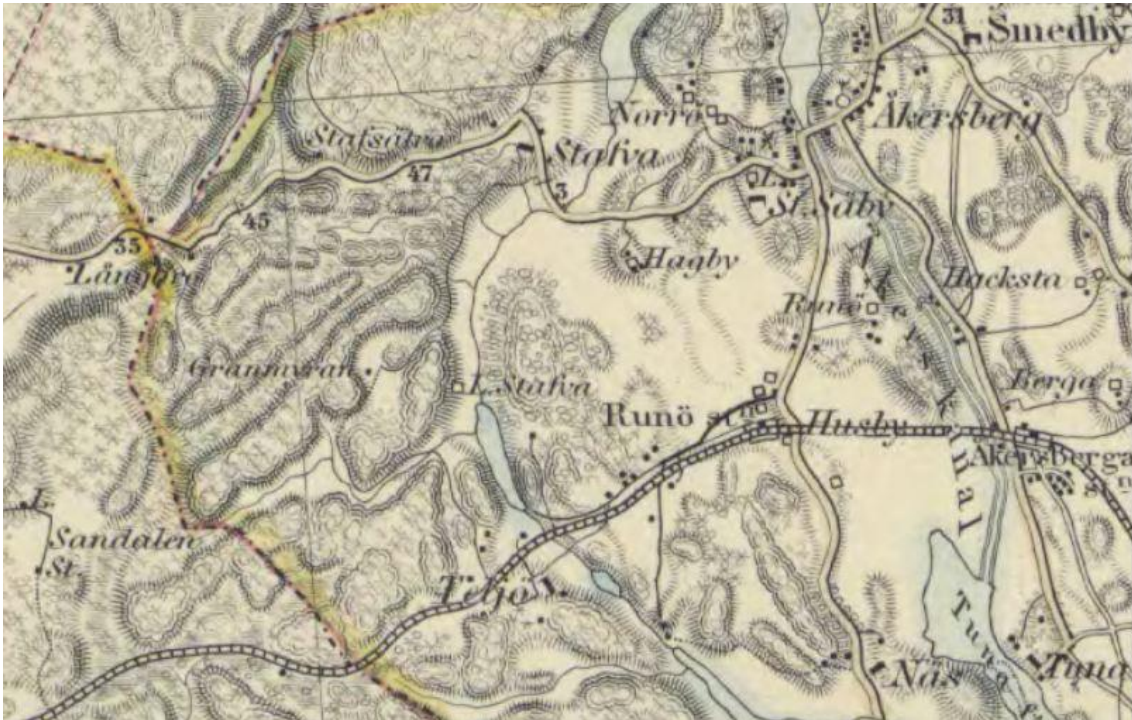
1873 Generalstabskartan (fast reviderad 1913 och 1918, varför järnvägen finns med). Visar hur järnvägen nu dragits fram och stationssamhället Åkers-Berga börjat växa fram.

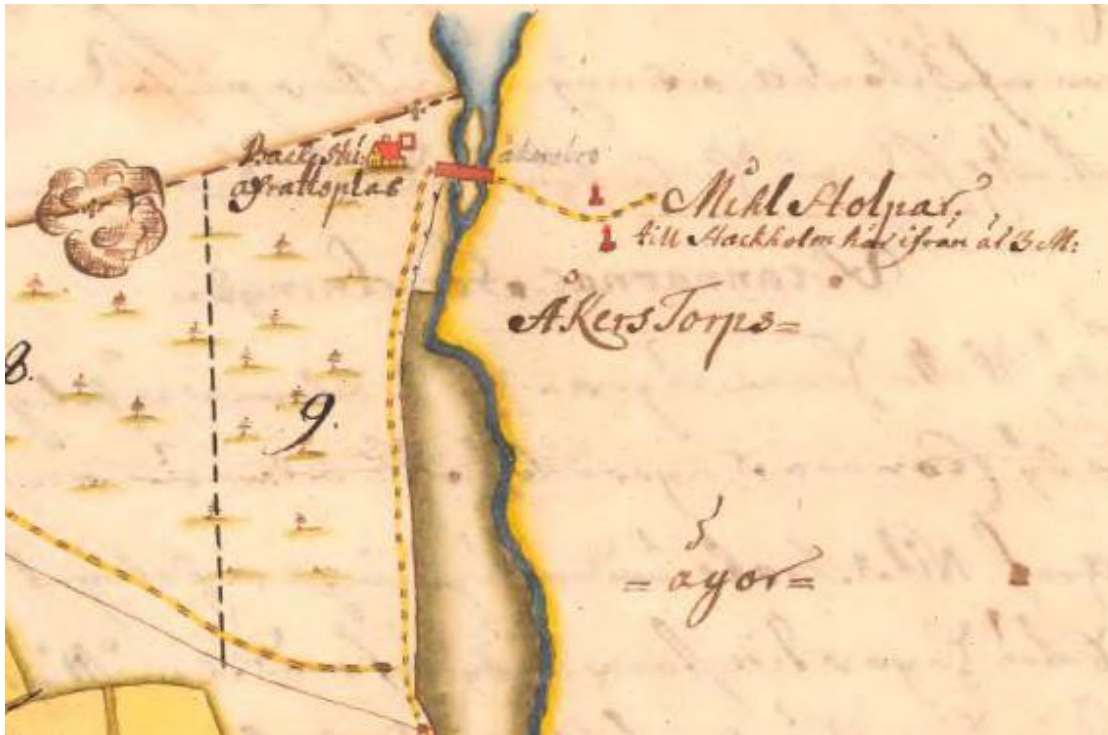
Karta från 1694 som visar Åkersån och Åkersbro (LMS Säby 1-3, Storskifte Säby by). Bäckstuga och Afrättsplats är markerade väster om bron. Öster om broläget tillhör marken Åkerstorp.

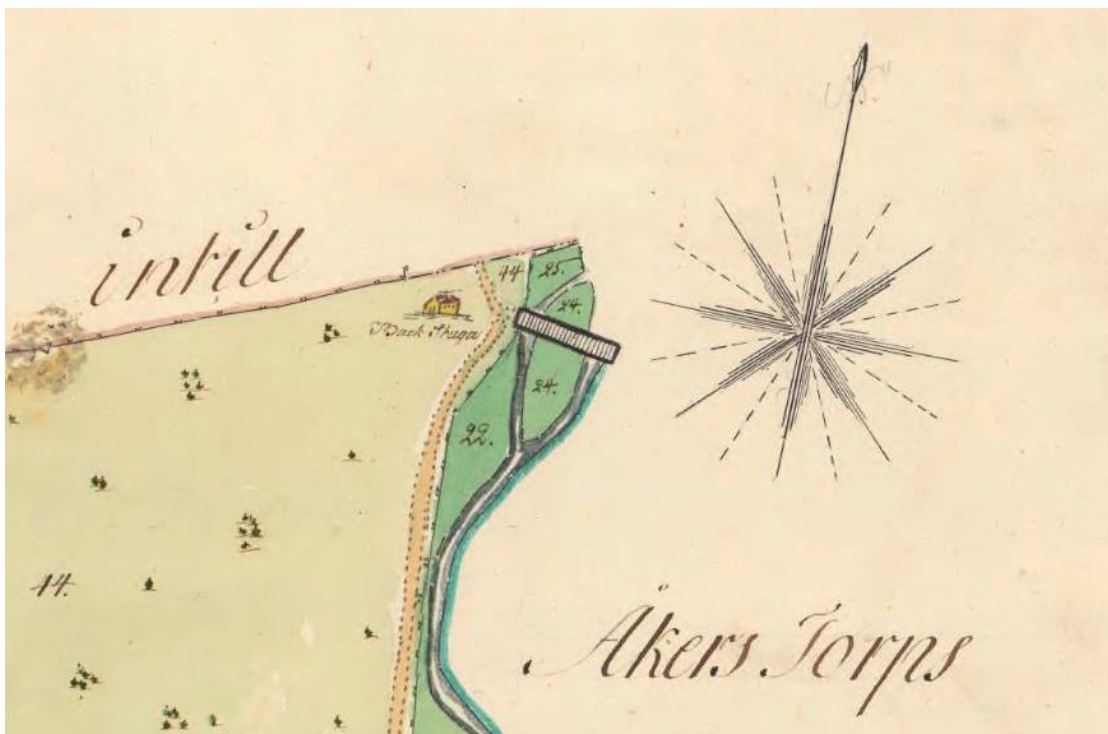
1802 Storskifteskarta för Stora och Lilla Säby, detalj (LMS Storskifte Säby 1-3). En Bäckstuga utgör bebyggelse vid platsen för Åkersbro. Väster om ån går landsvägen i kanten av skogen, som utgörs av tall och gran.

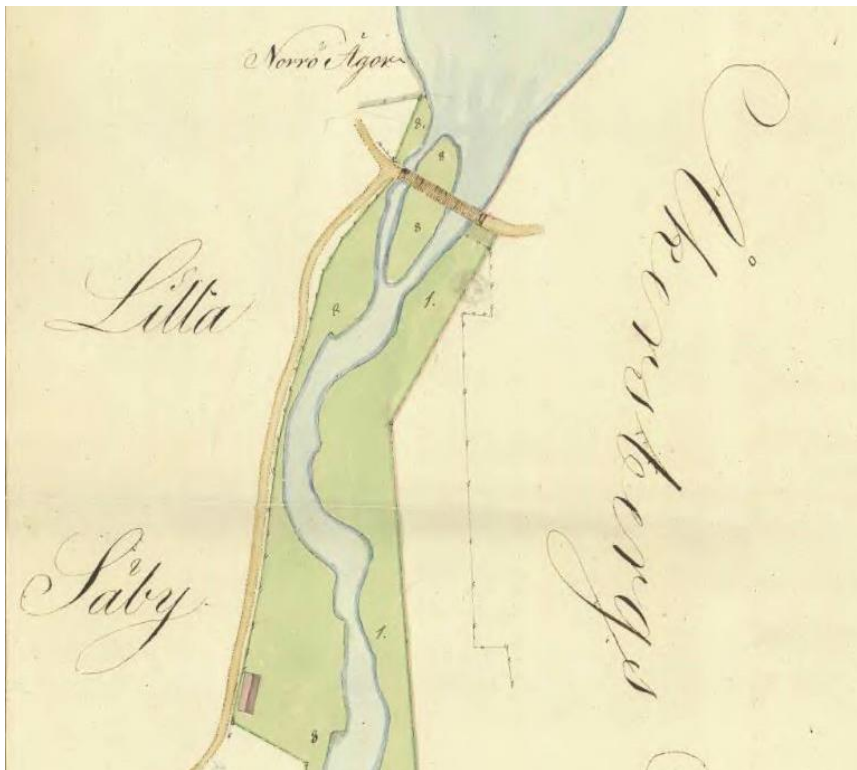
Beskrivning:

1. Åkersberg lämnar ängsmark
8. Lilla Säby lämnar ängsmark

1821 Karta över Akers Å inför kanalbyggandet. Detalj, norra delen, där man konstatera att bron går över en holme (anges som ängsmark, tillhörande Lilla Säby).

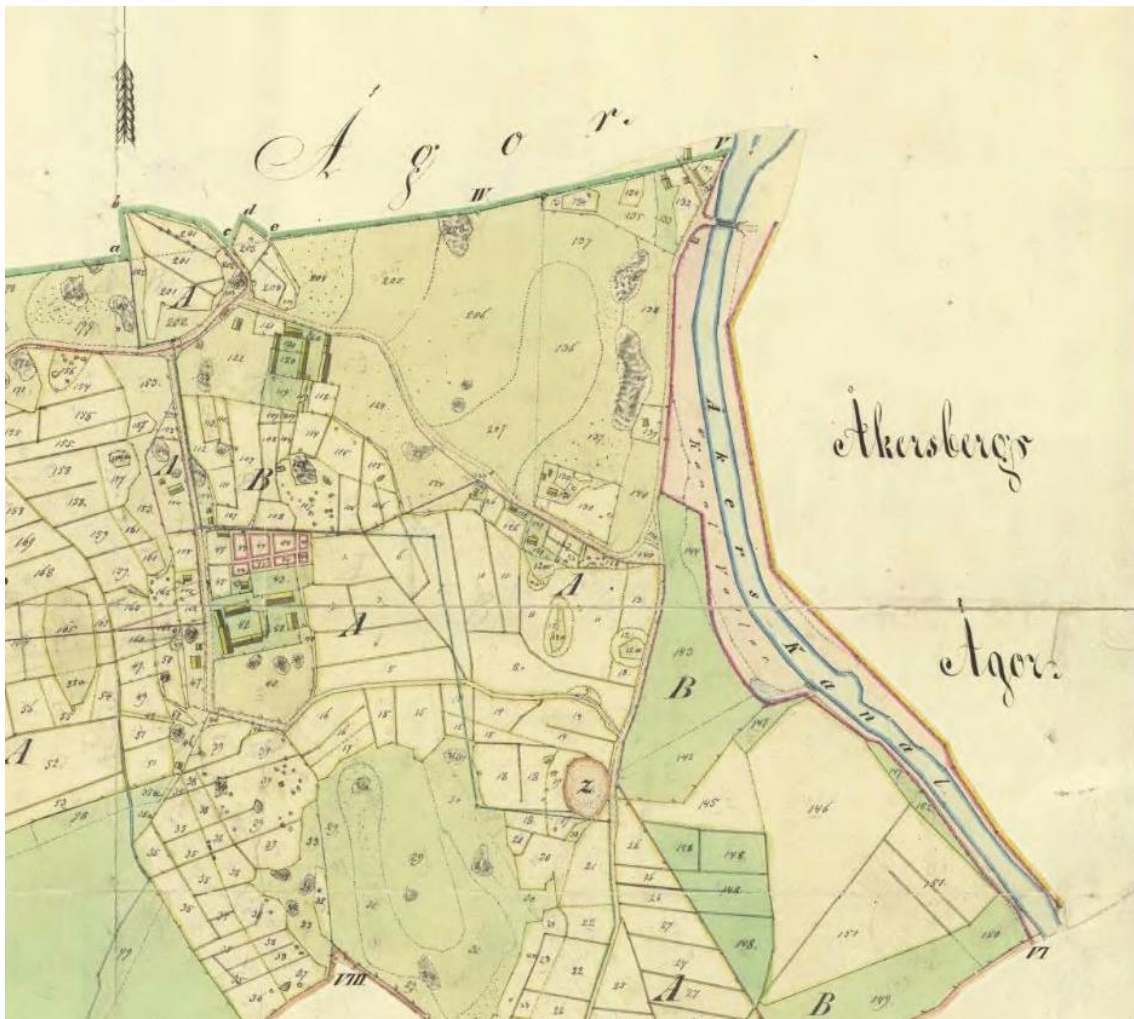
1845 Laga skifteskarta Säby (LMM Säby). Här syns den relativt nygrävda Åkers kanal (togs i bruk 1825). På västra och östra sidan invid kanalen benämns de rosa partierna Kanalvallar.

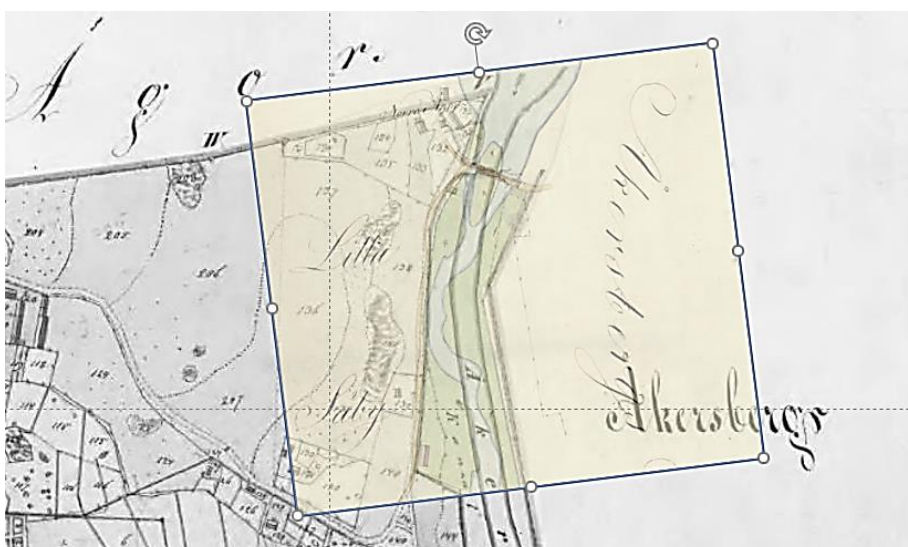
Kartöverlägget 1821 (färg) / 1845 (gråskala) visar hur Åkers A rätades ut och ön i inloppet grävdes bort.

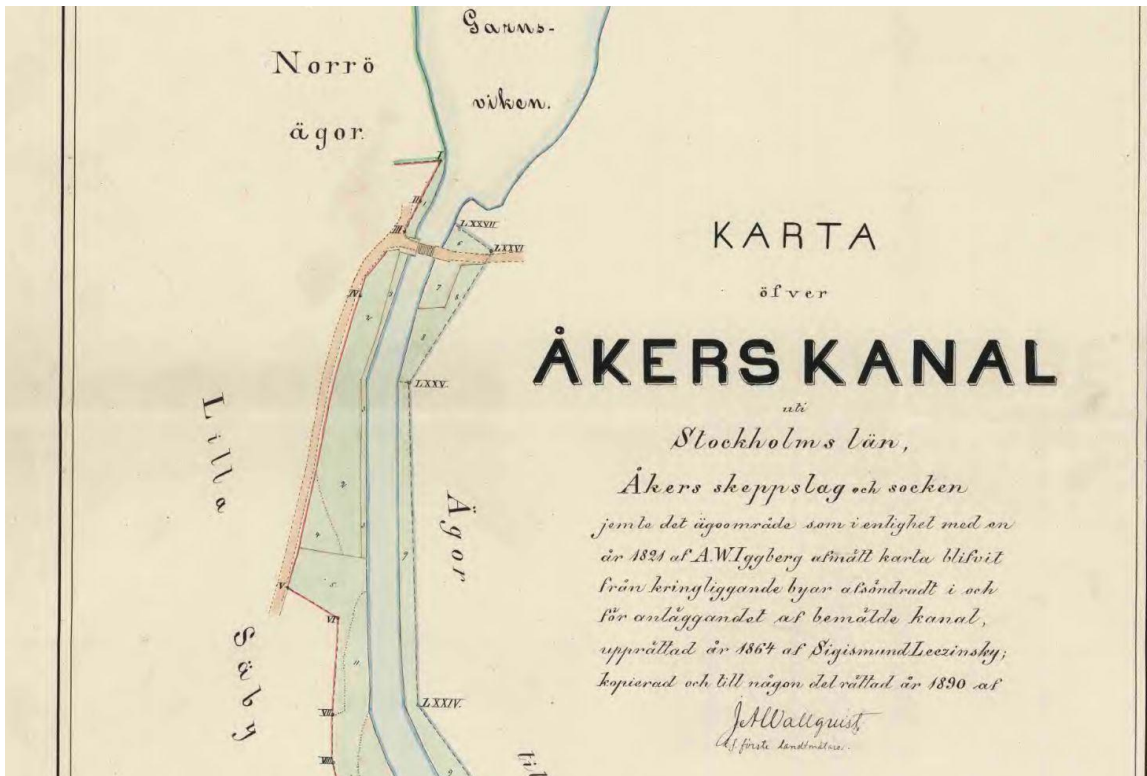
Detalj ur karta över Åkers kanal vid rågångsätgård 1890. Samma beskrivning som 1864 används.

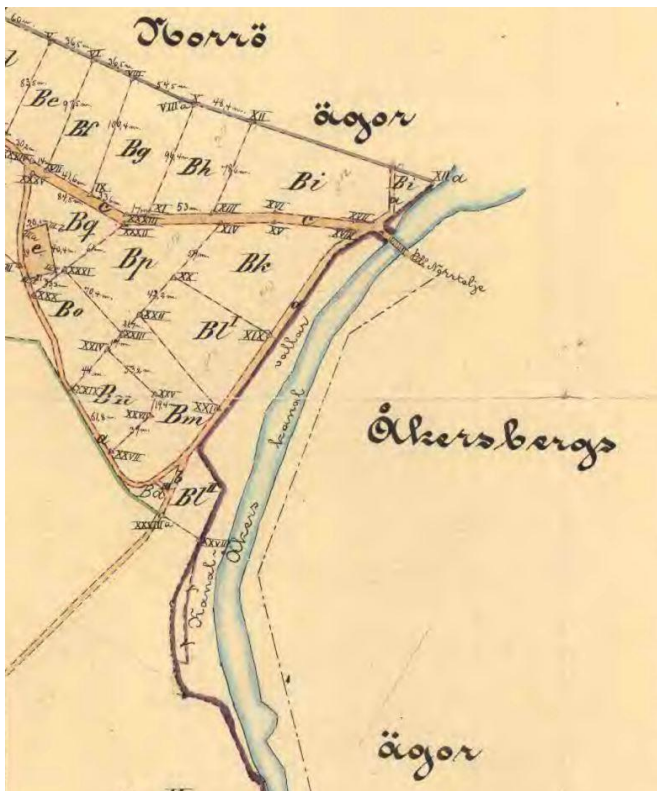
Lantmäterimyndighetens arkiv, Laga skifte Säby 1902, detalj. Kanalvallar utmed Åkers kanal.

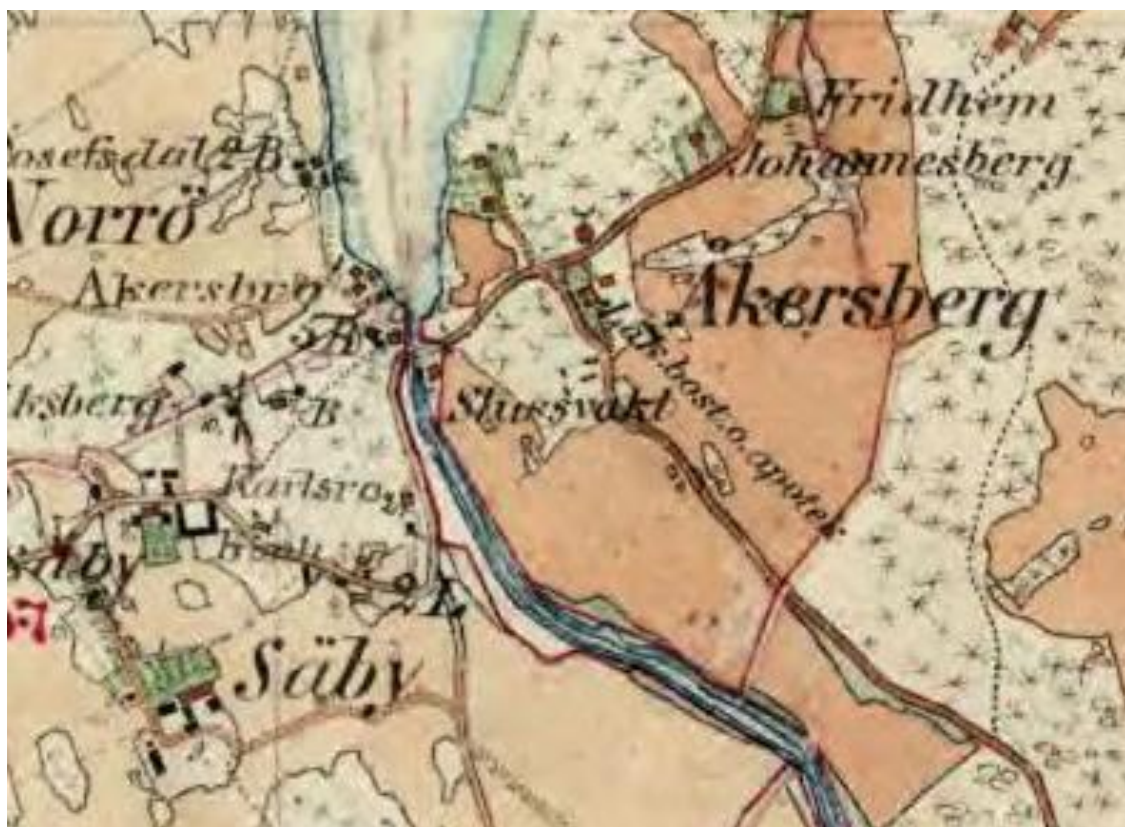
På Häradsekonomska kartan från 1901-1906 finns Slussvaktarbostället tydligt markerat, troligtvis även ångbåtsbryggan i anslutning till den trekantiga tomten.

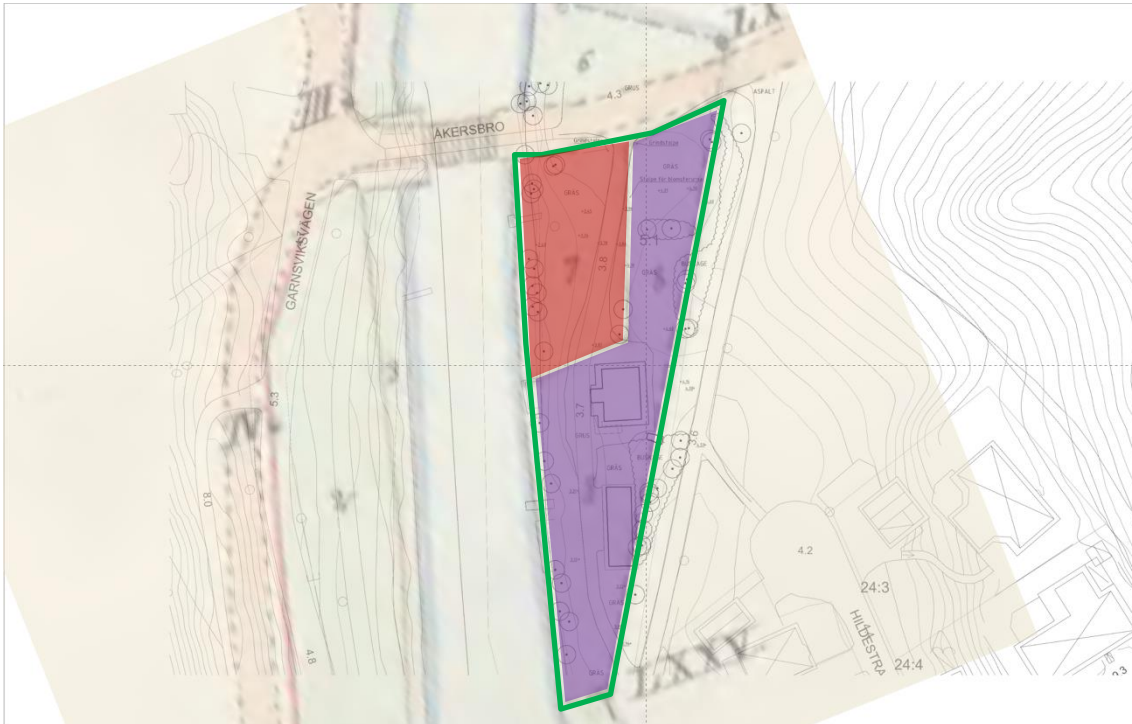
Kartan från 1890 lagd över nuvarande situationsplan. Tomtformen (grön kontur) är i princip densamma sedan kanalen grävdes på 1820-talet och kanalbankarna skapades.

Röd markering (7) utgör 1890 "Brygga jemte platsen deromkring". Denna plats avgränsades med trädgårdsgårdar, syns på äldre foton. Man kan tänka sig att detta var en livlig plats som behövdes för hästtransporter av både gods och personer till och från ångbåtsbrygga - Pålhammars brygga.

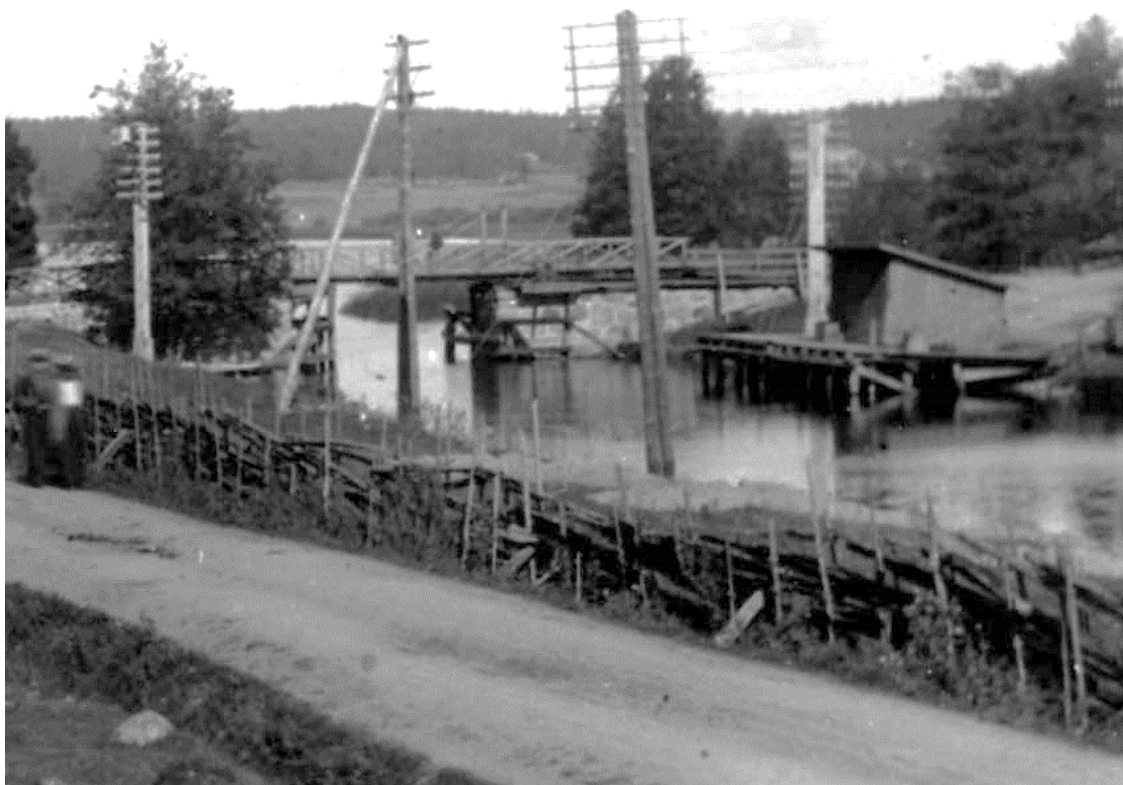
Detalj brygga och bro. Är det rullbron vi ser på bilden? Den öppna platsen i öster behövdes även för denna manöver.

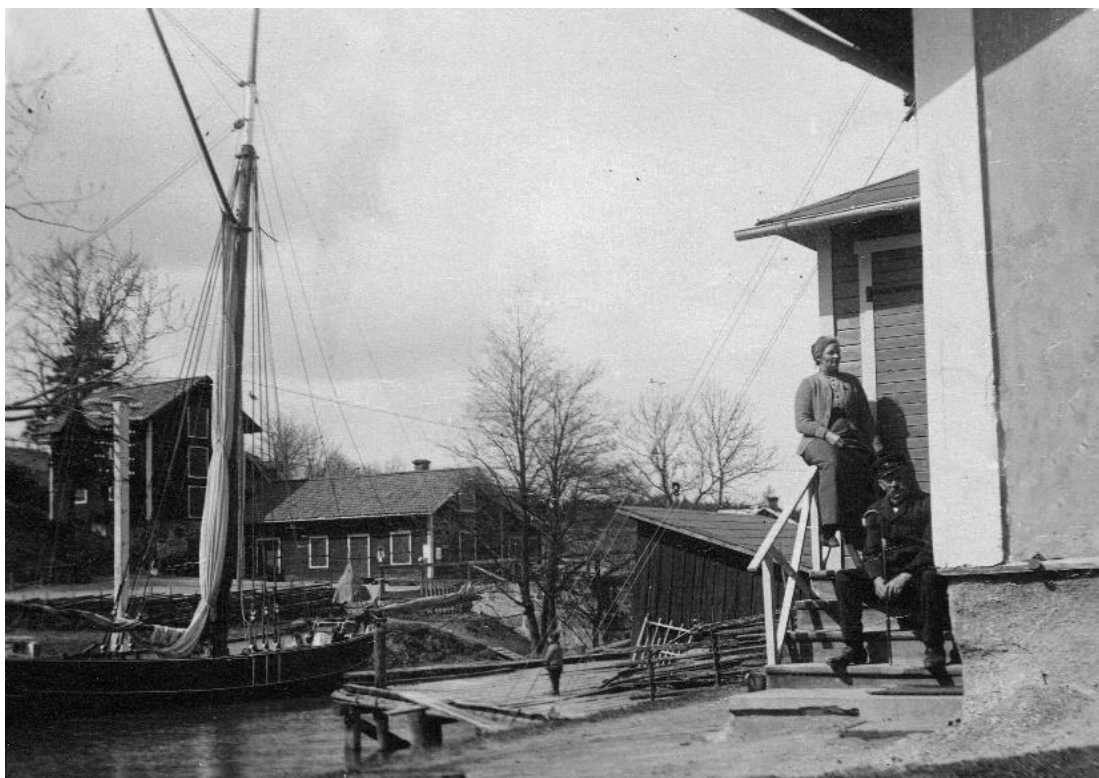
Åkersbro handel sett från slussvaktarbostället på andra sidan kanalen. Slussmästare Haglund med hustru på trappan. Nere vid kanalkanten syns den väl tilltagna ångbåtsbryggan. 1910-tal.

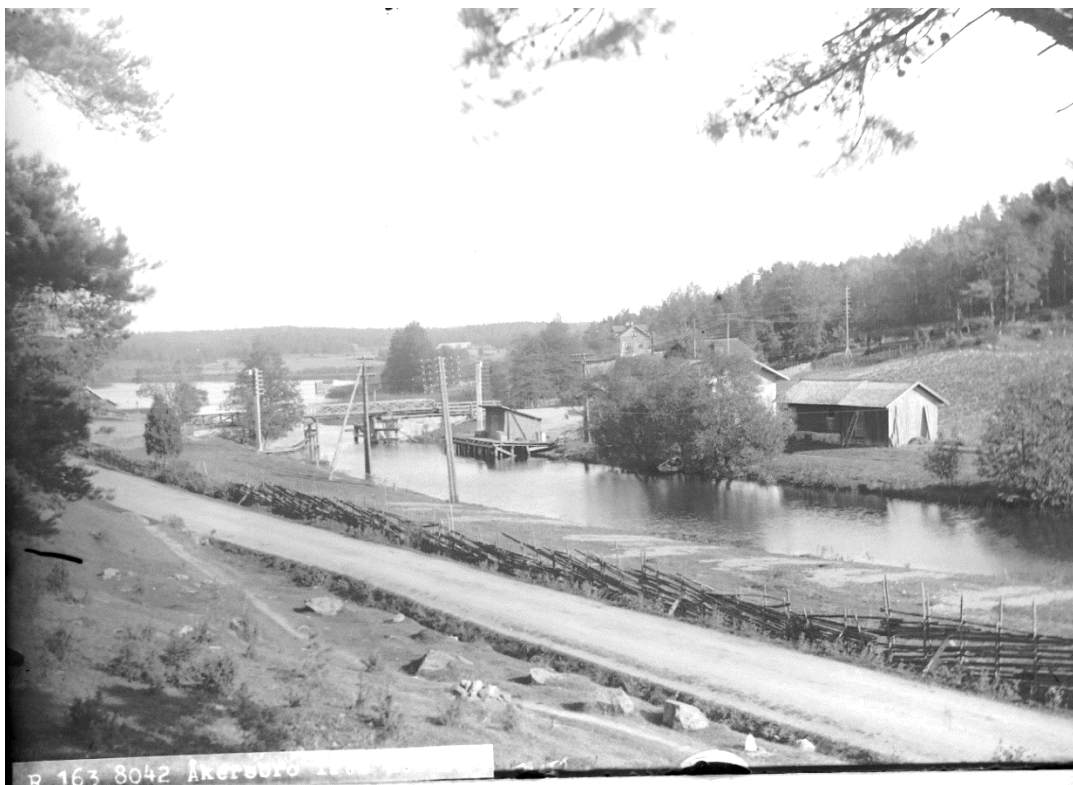
SlussvaktmästARBostaden från andra sidan kanalen i början av 1900-talet. Lagg märke till de frilagda kanalbankerna.

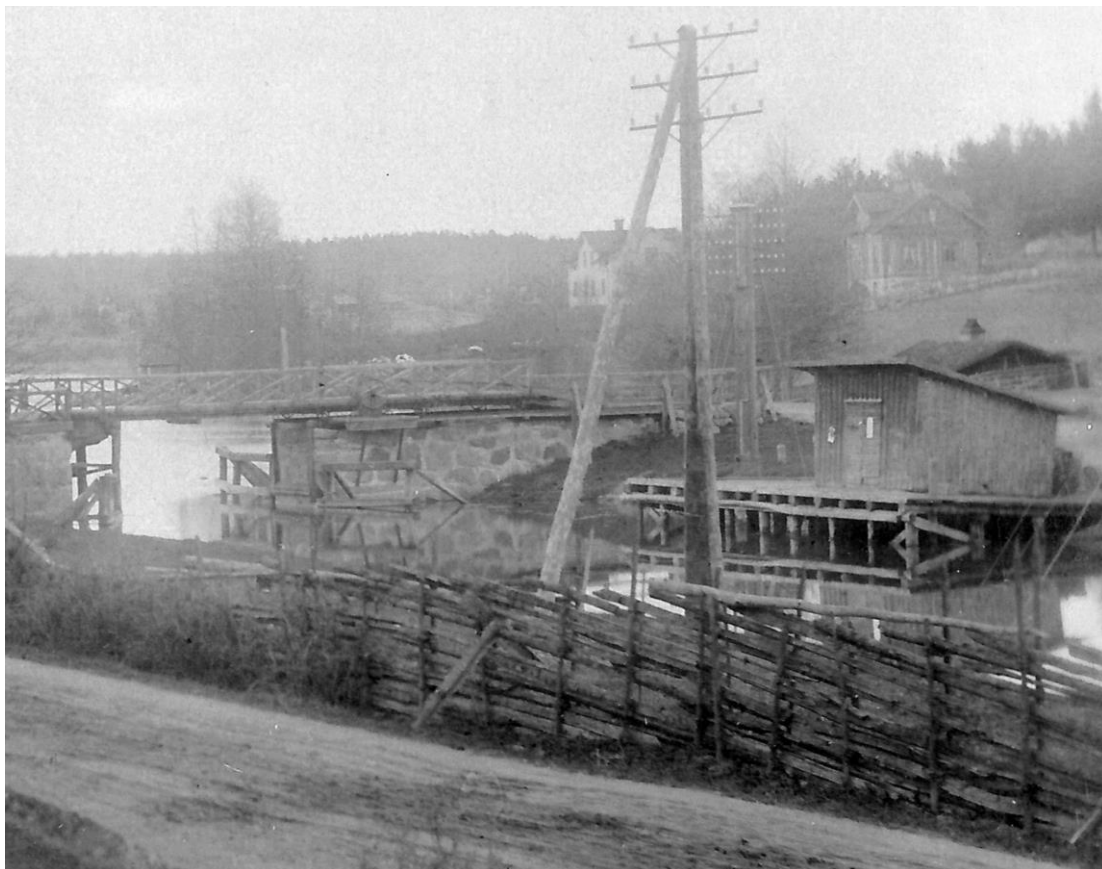
Detalj som visar bron, ångbåtsbryggan samt byggnad i anslutning till landsvägen och den öppna ytan bakom bryggan. I förgrunden trädgårdsgård som avgränsning mellan landsvägen och kanalbanken.
