## Upprustning av Skånsta lekplats

Sammanfattning av arbeten genomfört under V14

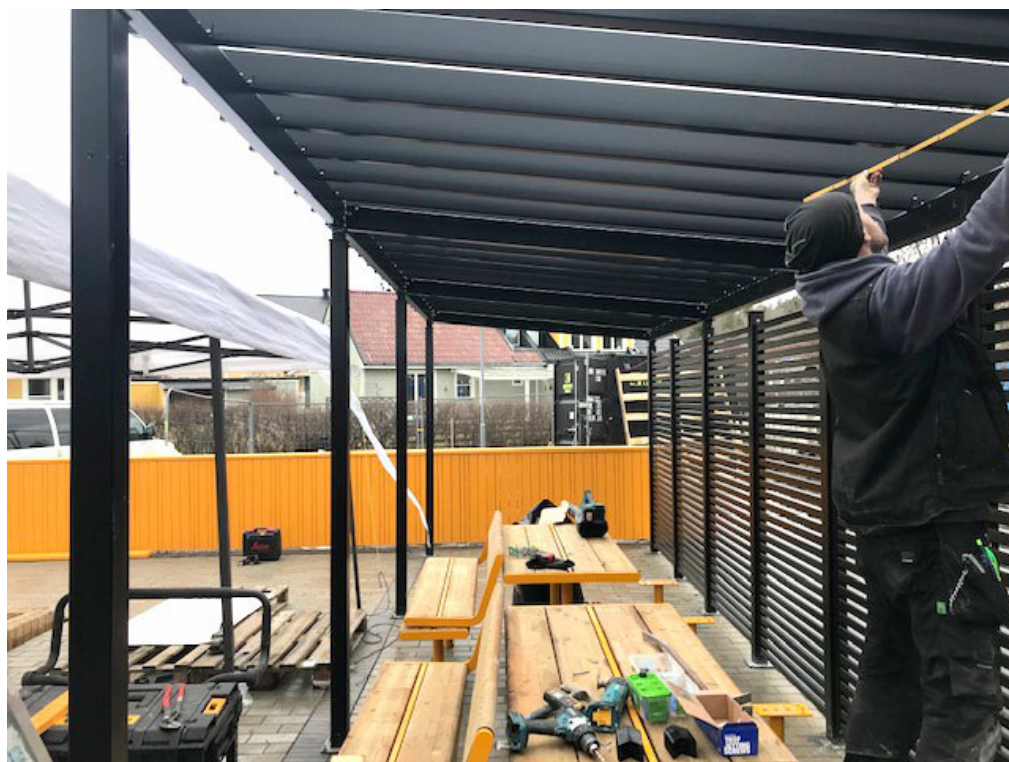
Detaljer av den nya sittplatsen under pergolan.

Det gula staketet är inspirerat av områdets anknötning till svampar som t.ex kantarellvägen

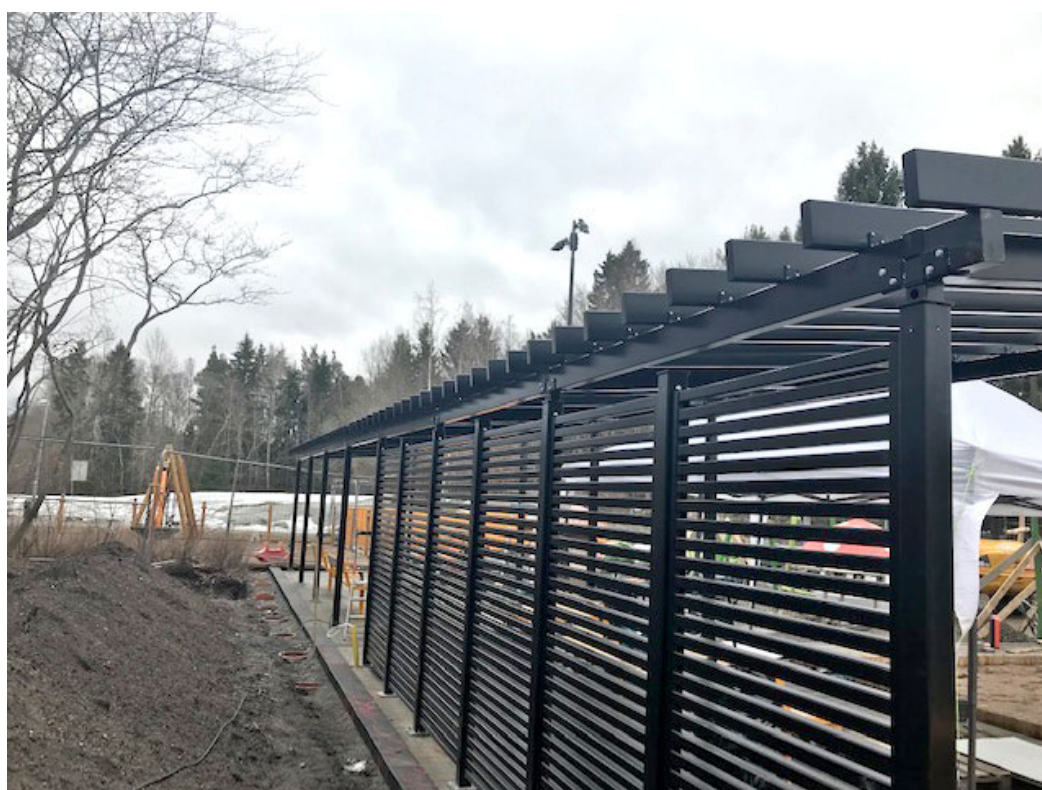
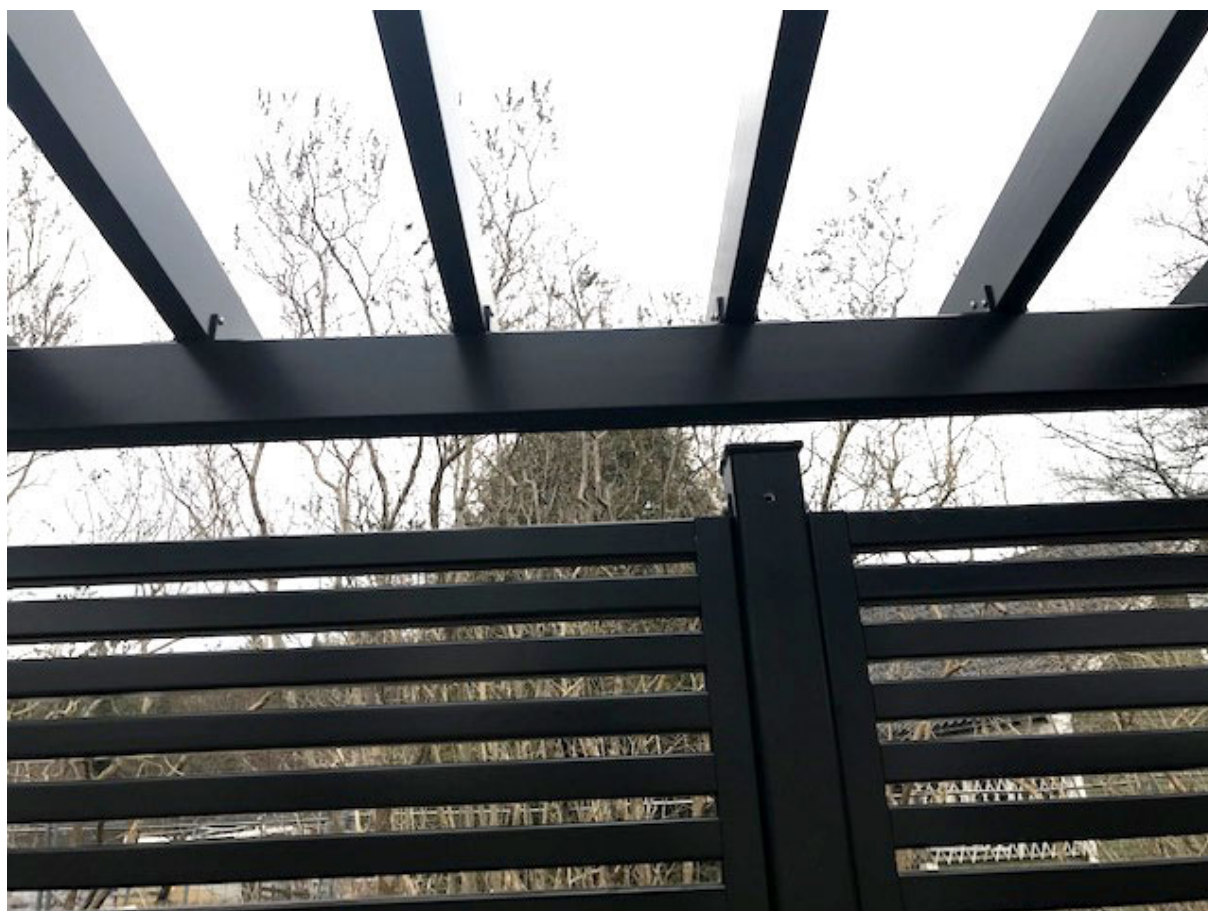
Problemet är ju att det inte finns någon spalje mellan fram och bakkant. Detta tillsammans med det faktum att halva taket skall täcka av Sedum gör konstruktionen ranglig. Inte i sidled utan fram/bak.

För att förstärka pergola konstruktionen ska tillverkas strävor i stål som vi kommer måla svarta och sätta i vinkel mellan tak och stolpe på några ställen för att få bra stadga i konstruktionen.
