Upprustning av Skånsta lekplats

Sammanfattning av arbeten genomfört under V45

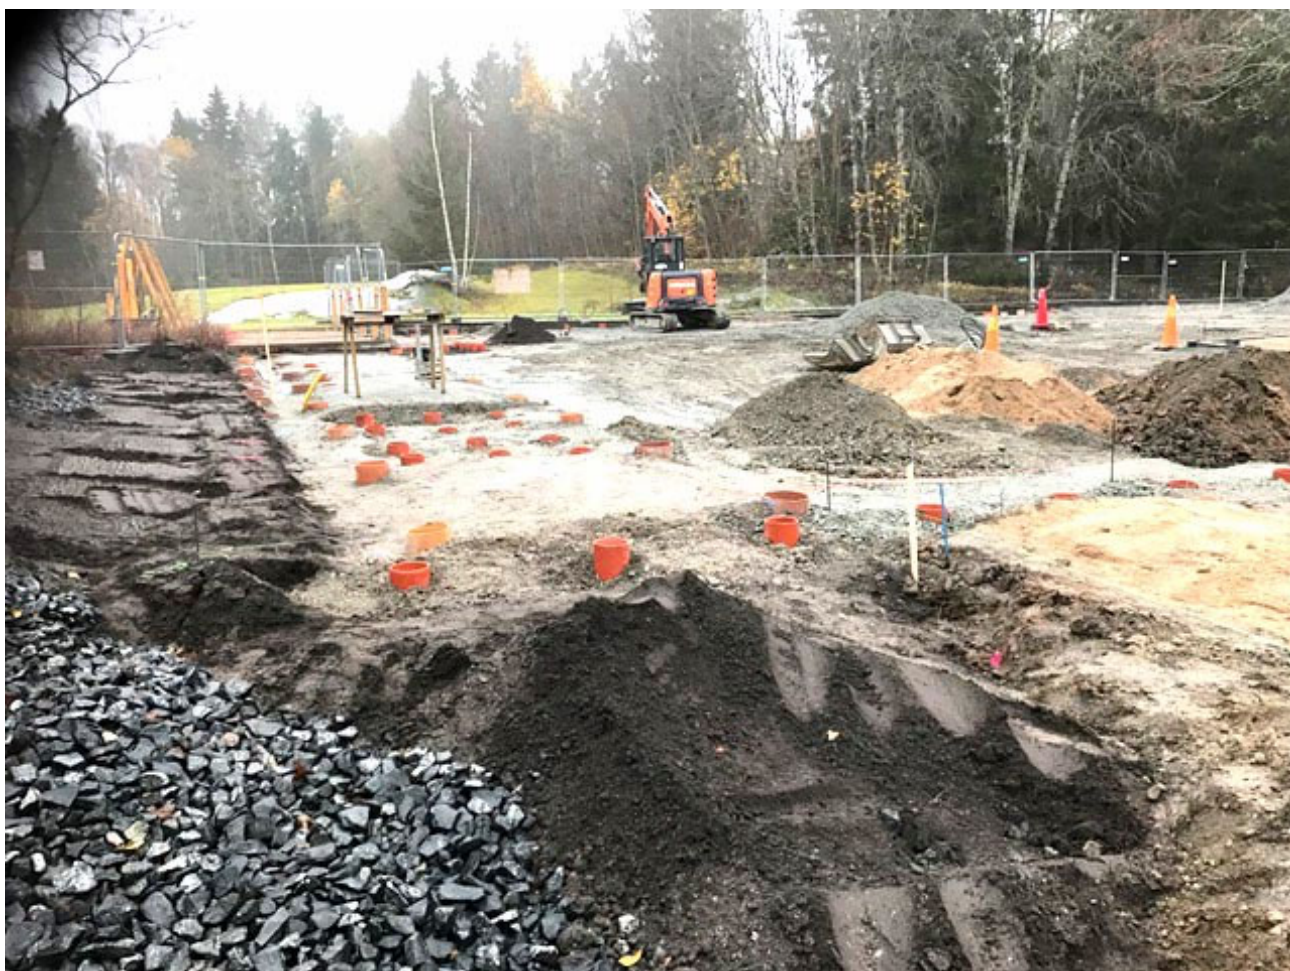
Här syns ett virrvarr med plintrör. Den nedre linjen är gjutrör för det blivande staketet.

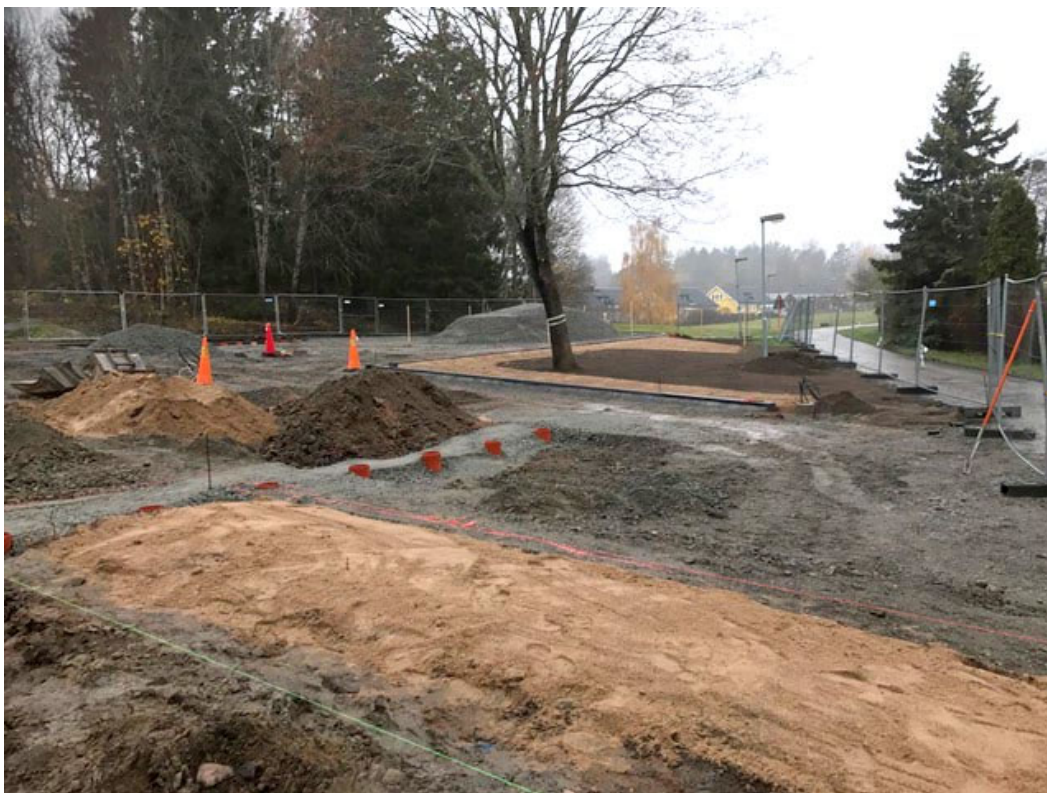
En av lökplanteringarna. Strösslad med sand.

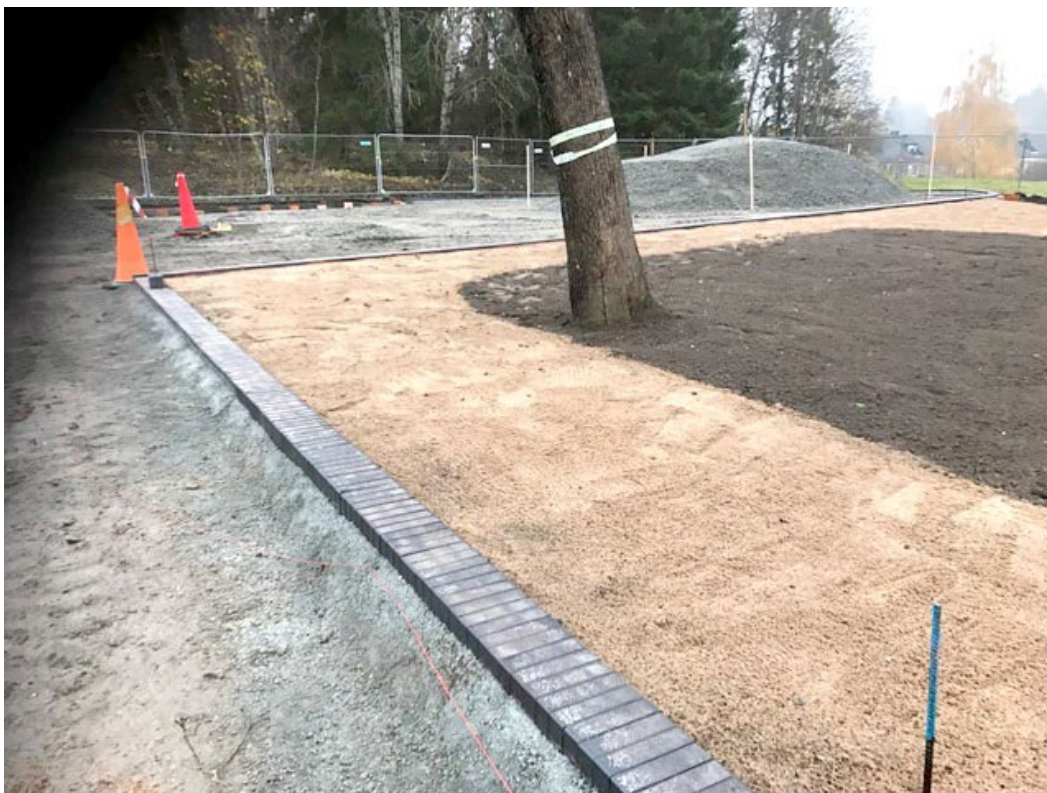
Marktegelfris i hörna mot befintlig lönn.

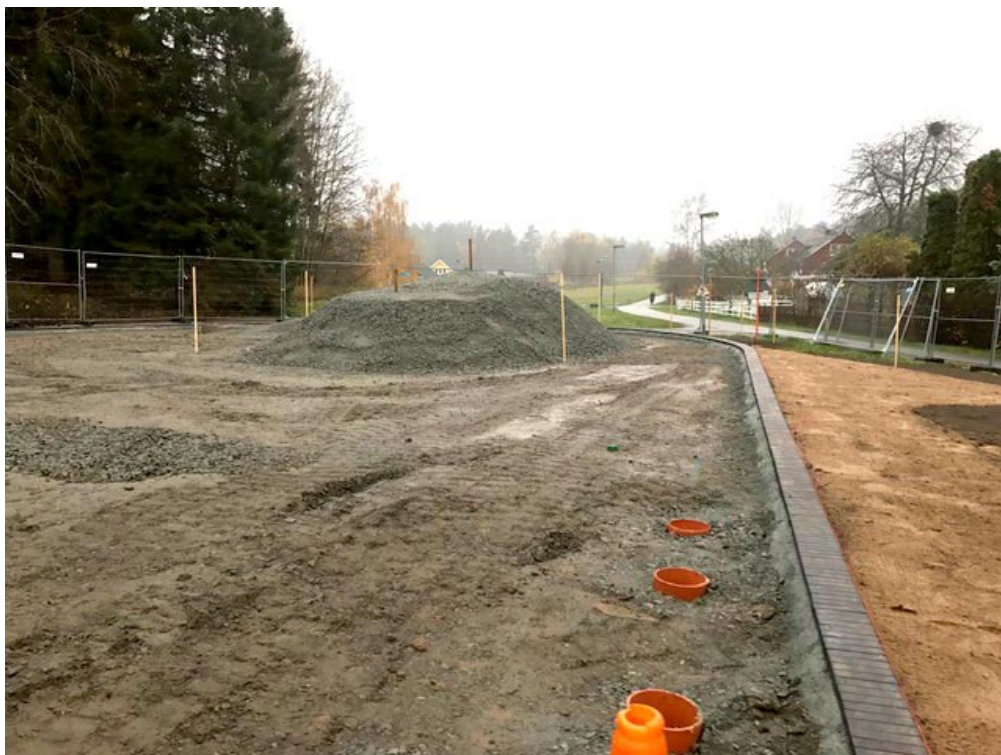
Ovan syns marktegelfrisen som skiljer av mellan gräsmatta och blivande gummiyta. Inspänd i Jordfuktad betong.

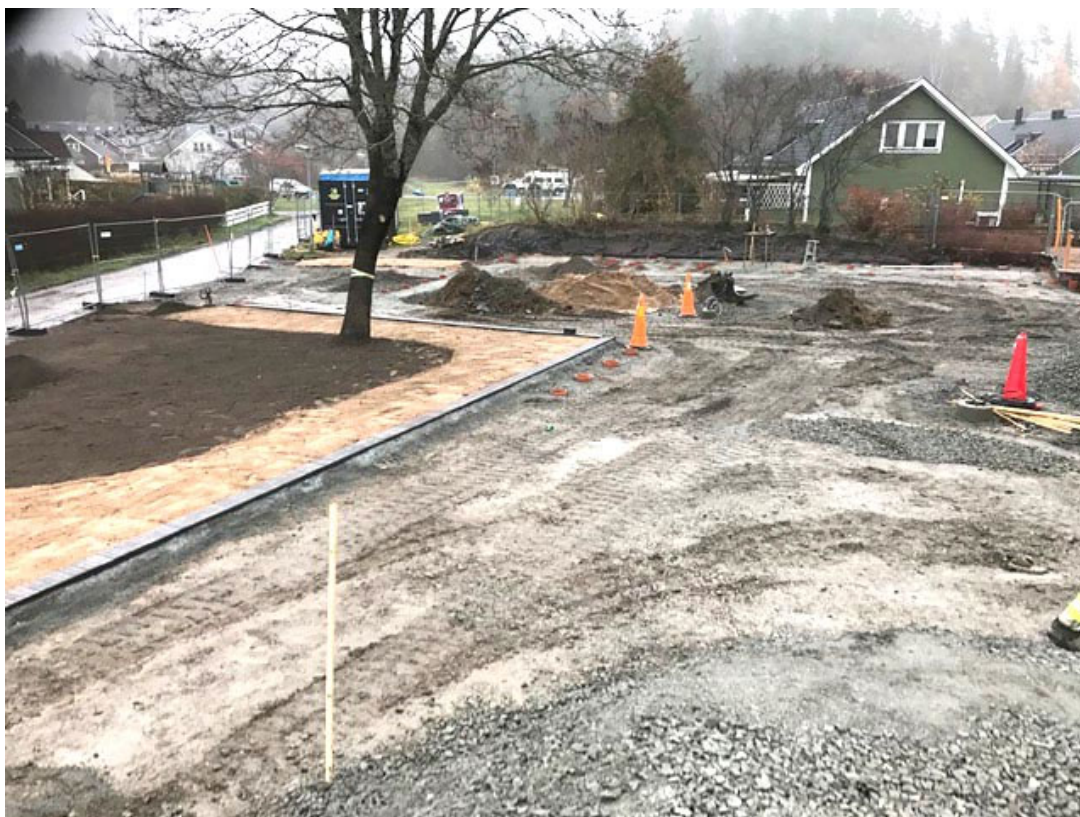
Här syns annan bild från snigelkullen. Det ljusa som syns är sand som vi återanvänt från den tidigare leksandlådan, i ett runt lager på jorden. Det blir perfekt underlag för den kommande grästurfsläggningen.

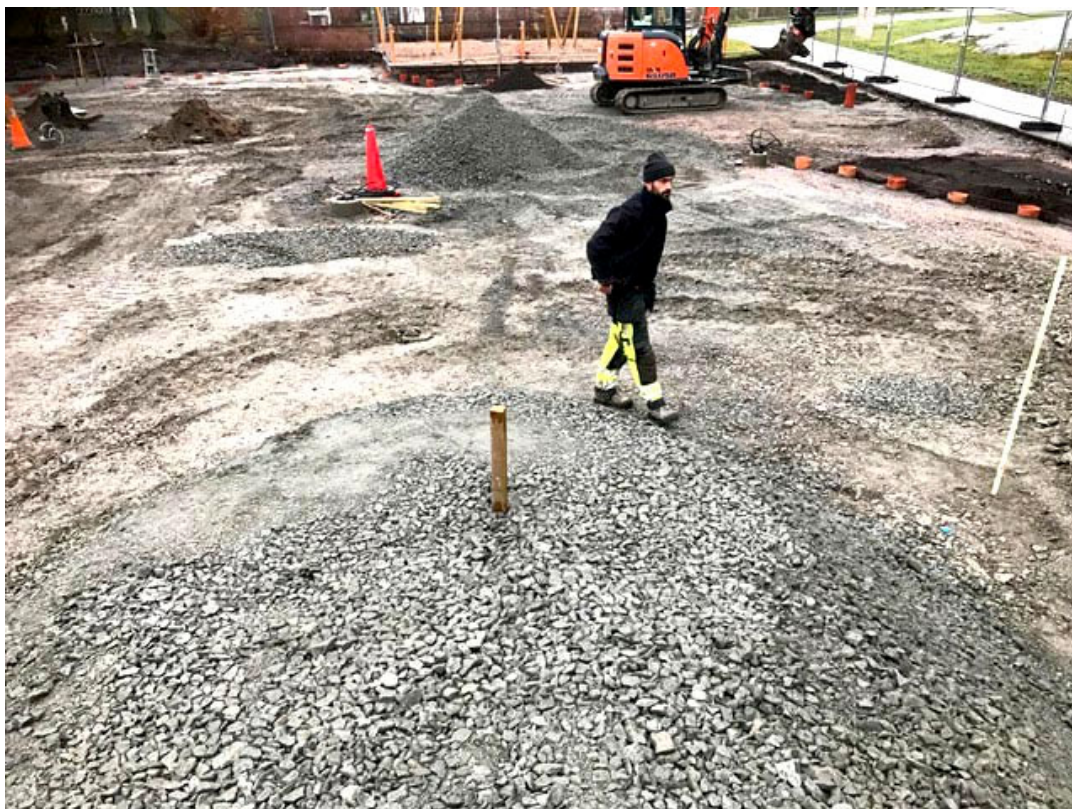
Här syns en bild från snigelkullen ner mot lekplatsen. Framför mina fötter ska 2 st robinia stockar målade och designade som känselspröt monteras så småningom.

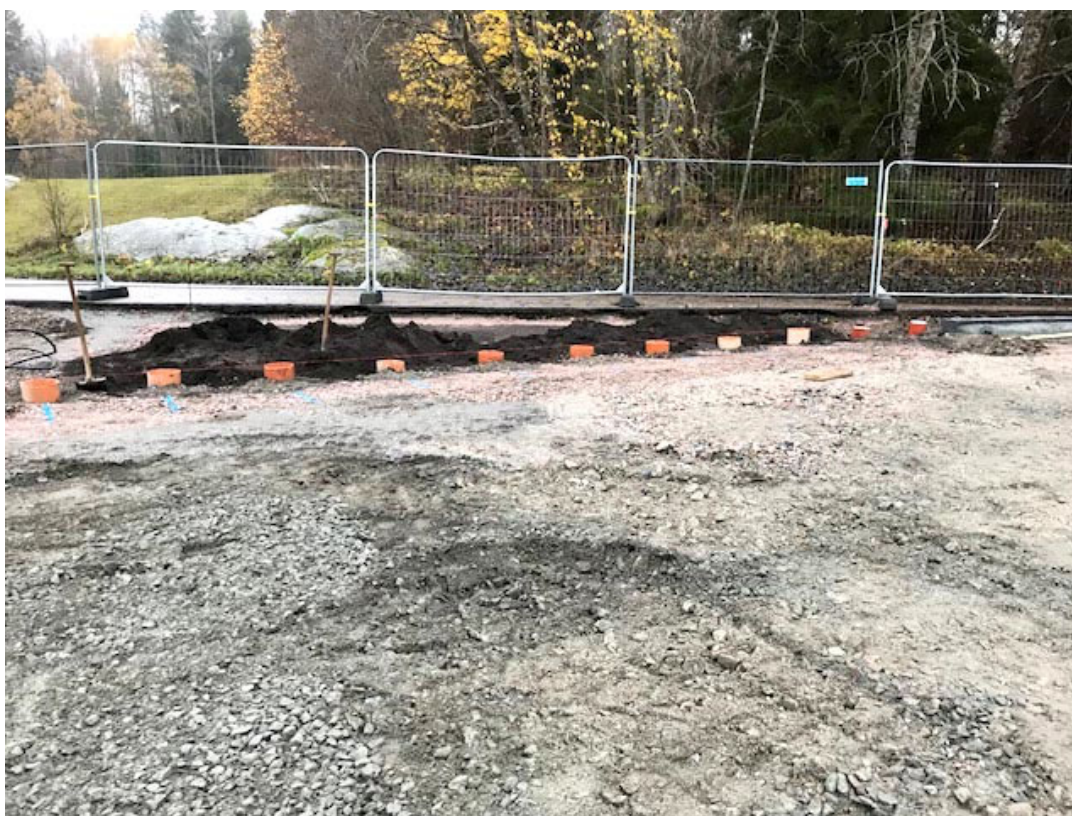
Vi valde att sätta plint rör också för det blivande inspringskyddet mot planteringarna.

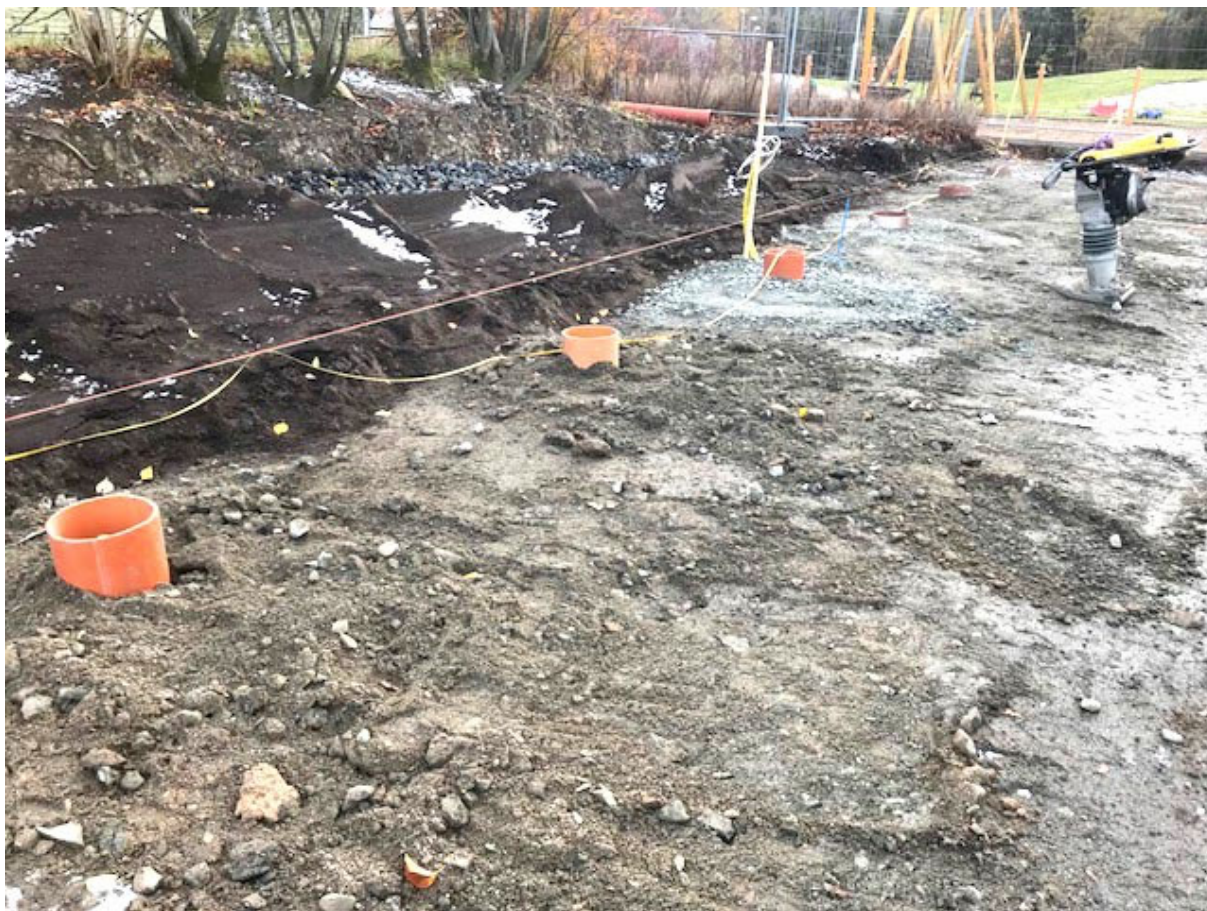
Ovan syns plint rör för pergolan som ska sitta som avgränsning mot släntplanteringen.
